7/91

Valukappaleen räjähdysmäinen murtuminen; valimo-  
työntekijä jäi 2 tn painaneen osan alle

# työpaikkaonnettomuuksien tutkinta (TOT)

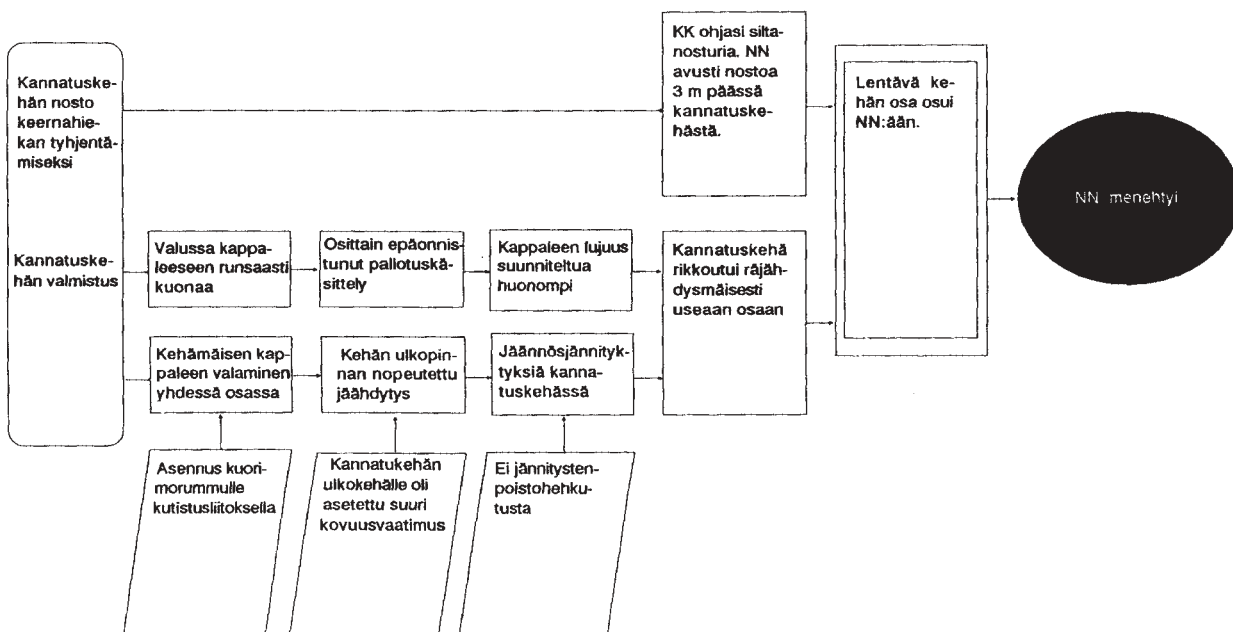
Tapaturma sattui valimossa. Työpaikalla oli torstaina valettu suuri kuorimorummun kannatuskehä (Ø 6 m, 19 tn; Piirros 1). Kahden kannatuskehän sarjasta oli ensimmäinen valettu aiemmin ja toimitettu tilaajalle.

Kannatuskehälle tehtiin materiaali- ja murtopintatutkimukset VTT:n metallurgian laboratoriossa ja metallilaboratoriossa. Tutkimusten mukaan murtuminen on tapahtunut hauraana lohkomurtumana. Kaikki murtumat olivat alkaneet sisäkehältä ja yleisin murtuman alkamiskohta oli sisäkehän aukon nurkka (Piirros 1). Useissa nurkissa oli todettavissa kuonan tai muun virheen aiheuttama ydintymiskohta. Kahdessa kohdassa murtuman alkukohta oli siirtynyt nurkasta läheisen kuonakertymän ja sulan virtauksen irrottaman keernatuen kohdalle.

Työpaikalta saatujen tietojen mukaan ulkoisilla voimilla ei ollut oleellista osuutta kannatuskehän murtumiseen, joten murtuminen on aiheutunut kappaleeseen valun aikana syntyneistä jäännösjännityksistä. Materiaalin suunnittelulujuuteen (800 N/mm<sup>2</sup>) nähden jännitysten ei ole tarvinnut olla huomattavia, koska suuren kuonamäärän ja osittain epäonnistuneen pallotuskäsittelyn vuoksi materiaalin murtolujuus on paikallisesti ollut erittäin alhainen. Suurin osa kappaleesta tehdyistä vetosauvoista ei täyttänyt standardissa laadulle GRP 800 (SFS 2113) esitettyjä vaatimuksia.
