31/91

Teräsrunkoisen teollisuushallin työtason rutilöitä kiinnittänyt työntekijä putosi aukosta ja kuoli

työpaikkaonnettomuuksien tutkinta (TOT)

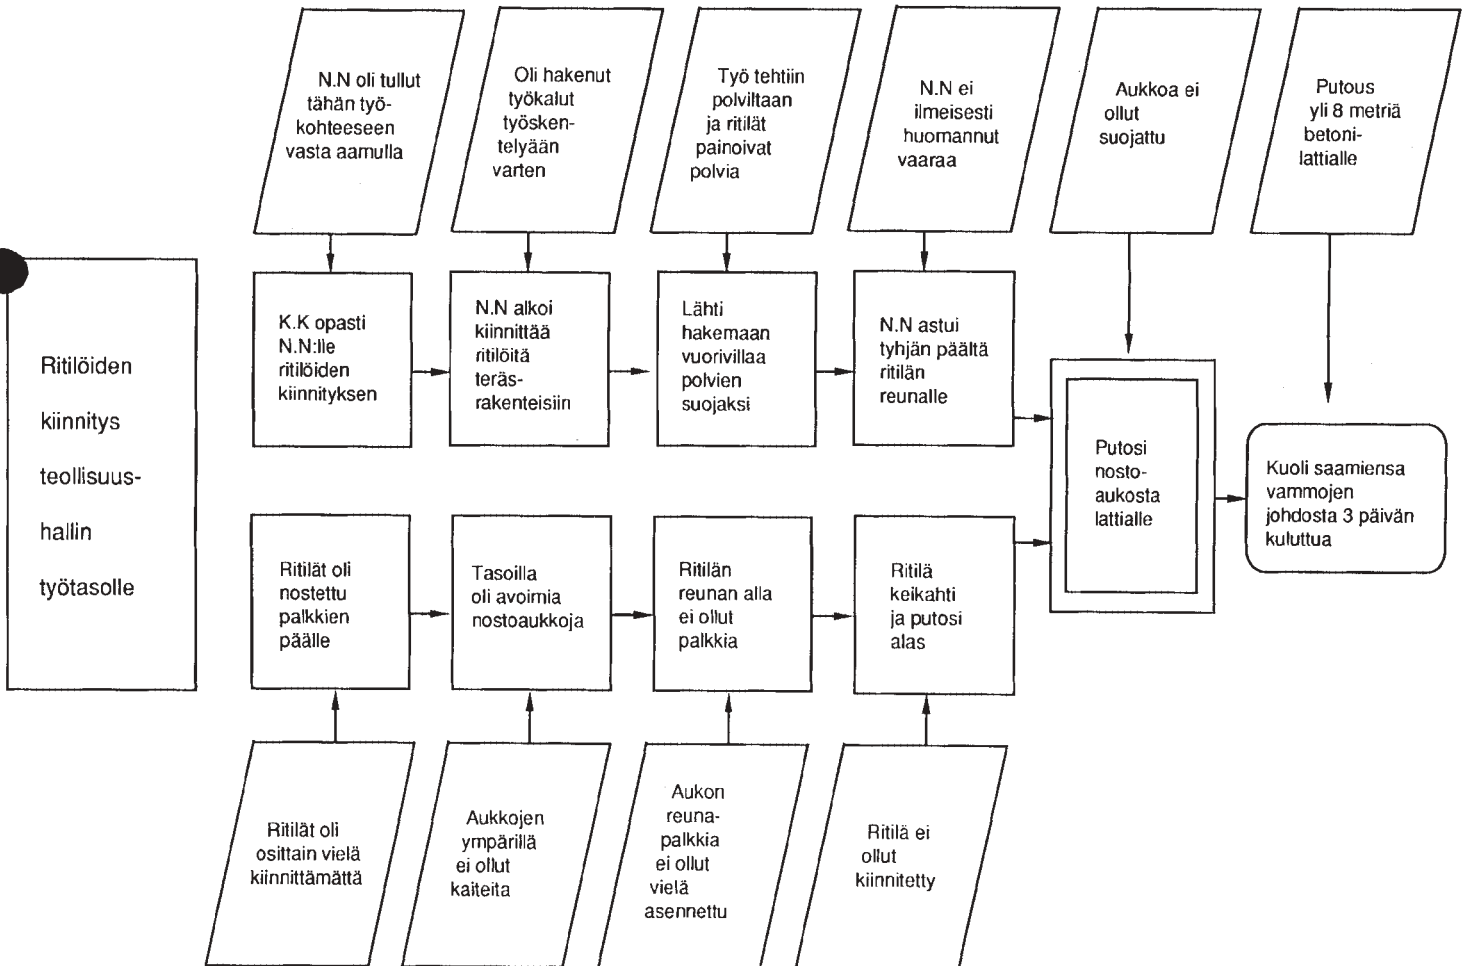
Aukko, josta N.N putosi, oli kooltaan 2 x 3 metriä. N.N:n mukana oli aukosta pudonnut yksi ritilätaso, jonka koko oli 1 x 0,7 metriä. Ritilä oli ollut asennettuna nostoaukon reunaan siten, että ritilän reunasta noin 15 cm on ollut ulokkeena tyhjän päällä, koska reunasta puuttui nostoaukon reunan lattiapalkki. Ritilän reunan oli tarkoitus olla tämän lattiapalkin päällä. Palkkiin oli tarkoitus kiinnittää myöhemmin myös nostoaukon suojakaide. Aukon reunapalkkia ei rungon asennusvaiheessa ollut työmaalta löytenyt. Palkin puuttumisesta aiheutuva vaarasta ei ollut kuitenkaan tehty merkintää varoitukseksi tai muistutukseksi. Ritilää ei ollut kiinnitetty millään tavalla ilmeisesti siksi, että se olisi helppo nostaa pois, kun puuttuva palkki asennetaan paikoilleen.

on oletettavaa, että N.N on astunut ritilän reunan päälle, jolloin ritilä on noussut pystyyn ja pudonnut alas aukosta. Alas pudonnut ritilä oli aukon puolella, jossa oli myös prosessiteollisuuden koneistoon kuuluva pystylieriö. Aukon ja lieriön väliin jäi vain kapea, arviolta noin 30 cm:n rako. Mistä syystä N.N oli halunnut tästä kapeasta välistä kulkea, on epäselvää. Ilmeistä kuitenkin on, ettei N.N ollut havainnut, että ritilän reunan alta puuttui reunapalkki ja että ritilä on reunastaan aukossa osittain ulokkeena.

Kuva 1. Yleiskuva paikasta, josta N.N putosi.

1. Suojakaiteet työtasojen reunoille ja aukkojen suojaus

Työtasoilla tulee olla suojakaiteet, jotka estävät putoamisen. Samoin työtasoilla olevat aukot tulee suojata ja merkitä. Suojauk-

seen tulee käyttää joko kaiteita tai kansia. Mikäli kaiteita ja suojakansia ei voida käyttää, tulee käyttää työsuunnitelmassa esitettyä putoamisen suojausta, kuten turvaköyttä ja valjaita. Turvaköyttä voidaan käyttää turvavaijerin kanssa siten, että turvaköysi voi vapaasti liikkua työtason pitkittäis- tai poikittaissuunnassa.
