Katastrofiluontoisten työtapaturmien tutkintajärjestelmä
Työpaikkakuolemantapausten tutkinta

10.5.1988

3/88 Metsurin kuolemaan johtanut työtapaturma kaadetun
tukkimännyn tyven iskusta

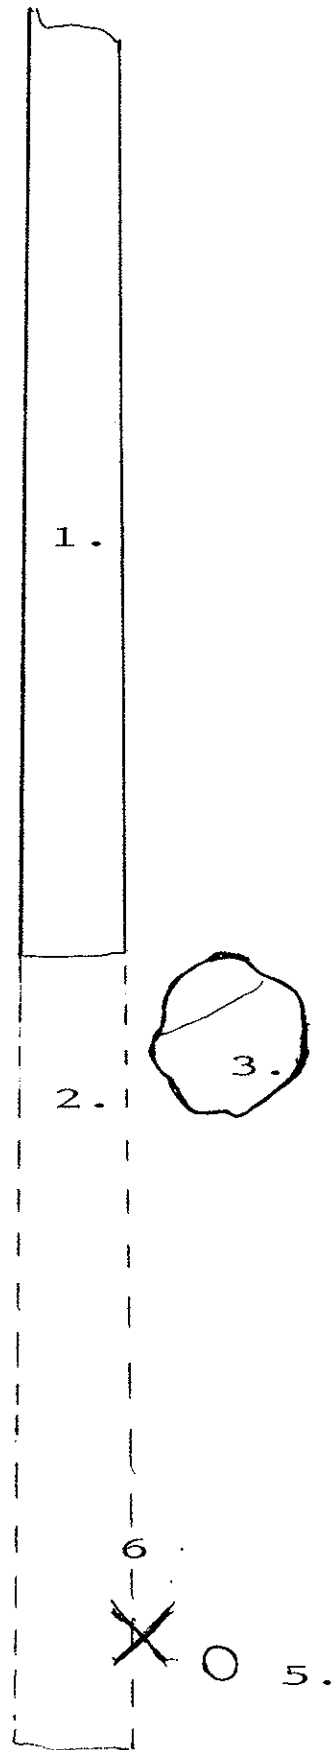
NN:n viimeksi kaataman männyn kannon vierestä löytyi kaatovippa. Kaatovipan varsi osoitti rungon tyvisuuntaan. Jäljistä päätellen mänty oli kaatuessaan osunut noin 6-7 metriä korkeaan koivuun, josta oli katkennut kaksi oksaa noin 5:n metrin korkeudelta. Männyn tyvi oli siirtynyt noin kolme metriä kaatuesaan kannoltaan taaksepäin. NN oli jäänyt tyviosan alle.

1. Kaadettu tukkimänty.
2. Männyn tyviosa, joka sahattiin poikki NN:n saamiseksi pois rungon alta.
3. Kaadetun puun kanto.
4. Koivu johon mänty on osunut. Koivusta on katkennut oksia.
5. Koivu, johon männyn tyvi on osunut takaisin päin singotessaan.
6. NN löytyi lumesta kohdan 6 tienoilta.

Kuva 1. Kaadettu tukkimänty.
Tyviosa sahattu poikki
ja siirretty sivuun NN:n
saamiseksi pois tukin alta.

Vaikka hakkuutyön luonteesta johtuen työnjohto ei voi olla jatkuvasti paikalla kaatotyötä suorittaessa, tulee metsureiden ammattitaitoa valvoa kaatojäljistä. Havaittaessa näissä puutteita, olisi asiasta keskusteltava metsurin kanssa. Tarvittaessa metsurille tulee antaa tarvittavaa työnopastusta ja koulutusta.
