TAPATURMAVAKUUTUSLAITOSTEN LIITTO

10/93 Paperirullia lastattaessa laivan ruumassa rullapino kaatui ja ahtaaja jäi alle

**työpaikkaonnettomuuksien
tutkinta (TOT)**

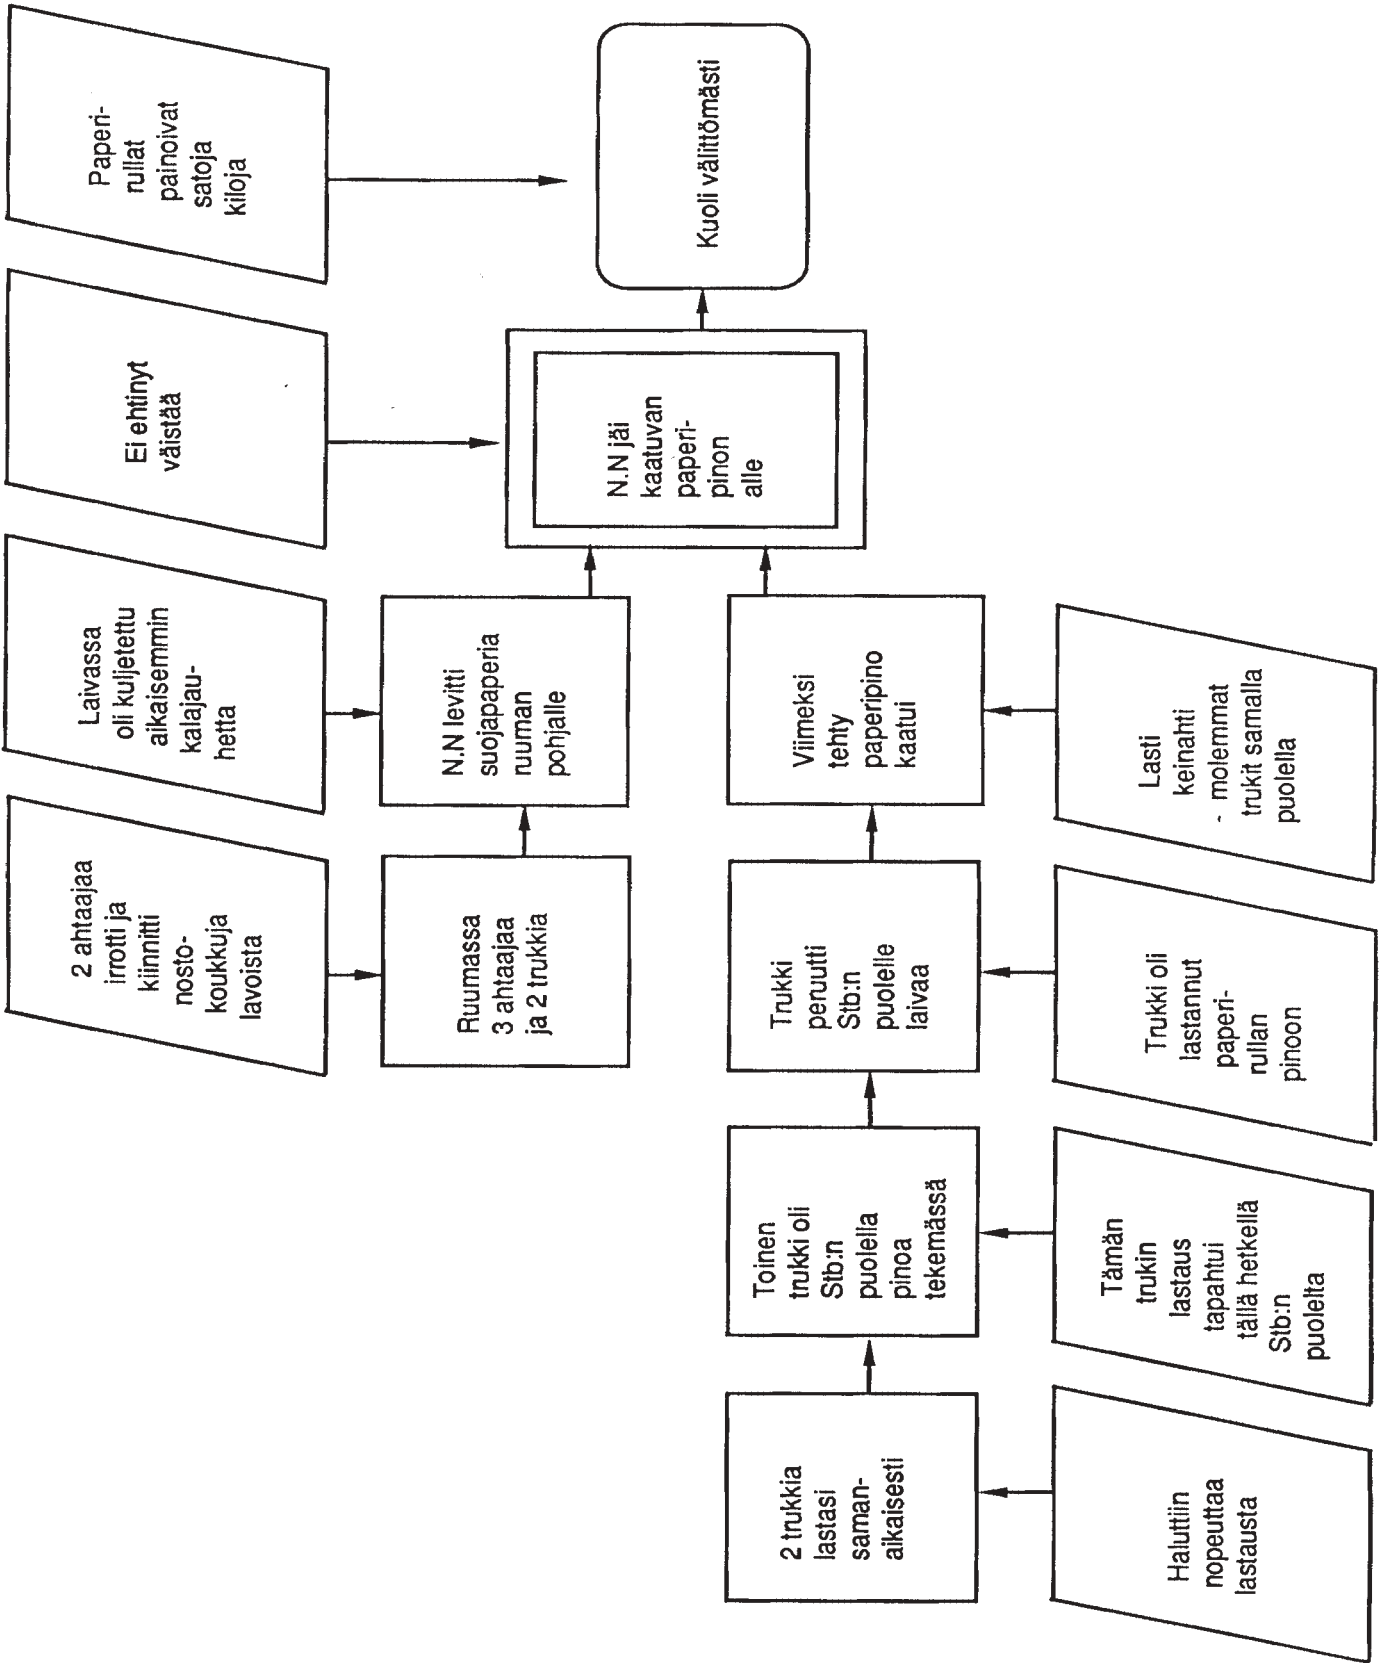
Piirros 3 Periaatekuva sortuneesta pylväästä
(ei mittakaavassa)

Toiseen ruuman päähän alettiin lastata uutta riviä (Piiros 1). Pylvääseen oli saatu pinottua jo vlisi rullaa, kun rullapylväs kaatui. Ahtaaja NN jäi paperirullien alle.

Lastattavana oli nk. hylkyrullia, joiden koko vaihteli, josta syystä sekä pylväät että rivit olivat epätasaisia ja lastauksen vakavuus heikko. Viimeiseksi alettuun pylväeseen oli alimmaksi lastattu kaksi rullaa, halkaisijaltaan 71 sm ja pituudeltaan 105 sm ja painoltaan 304 kg. Näiden päälle oli lastattu kolme kookkaampaa rullaa, joiden halkaisijat olivat 97, 101 ja 101 sm ja pituudet 67, 70 ja 84 sm ja painot vastaavasti 416, 474 ja 497 kg. Pienten rullien päät olivat kerrotun mukaan mahdollisesti pullistuneet jonkin verran, joten rullien pohja ei ollut tasainen, mikä heikensi niiden vakavuutta.

Rullat oli ilmeisesti pinottu väärin, kun alimmaisiksi oli pinottu pitkä, halkaisijal-

taan pieni, rulla. Rullapinot pinottiin täyteen korkeuteensa yksi kerrallaan käyttämättä apuna porrastettua pinontaa.

Paperirullapinojen tukemis- ja kiinnittämismahdollisuutta siten, ettei rullat tai rullapylväävät pääse sortumaan tai siirtymään lastauksen tai kuljetuksen aikana, tulee tutkia. Etenkin lastattaessa erikokoisia rullia päällekkäin on lastausjärjestys suunniteltava huolella. Paperirullat tulee lajitella etukäteen siten, ettei alimmaiseksi lastata halkaisijaltaan pientä rullaa ja että rullapinot tulisivat mahdollisimman tukeviksi koko matkaltaan. Rullien lastaus on mahdollisuuksien mukaan suoritettava portaittain siten, että pinot tukevat mahdollisimman paljon toisiaan jo lastausvaiheessa.
