Työpaikkaonnettomuuksien tutkinta (TOT)

25/94

Kuljetus

Autonkuljettaja löydettiin puristuneena siirtolavan ja kuorma-auton rungon väliin. Kuljettaja oli valmistellut jätepuulla täytetyn siirtolavan nostoa. Ilmeisesti hän oli ensin aikonut oikaista lavaa kuorma-auton rungon suuntaiseksi ja oli kiinnittänyt vain lavan toisen vaijerin vetolaitteeseen, ollut rungon ja lavan välissä ja jäänyt tällöin jo osittain ylösnousseen siirtolavan ja rungon väliin

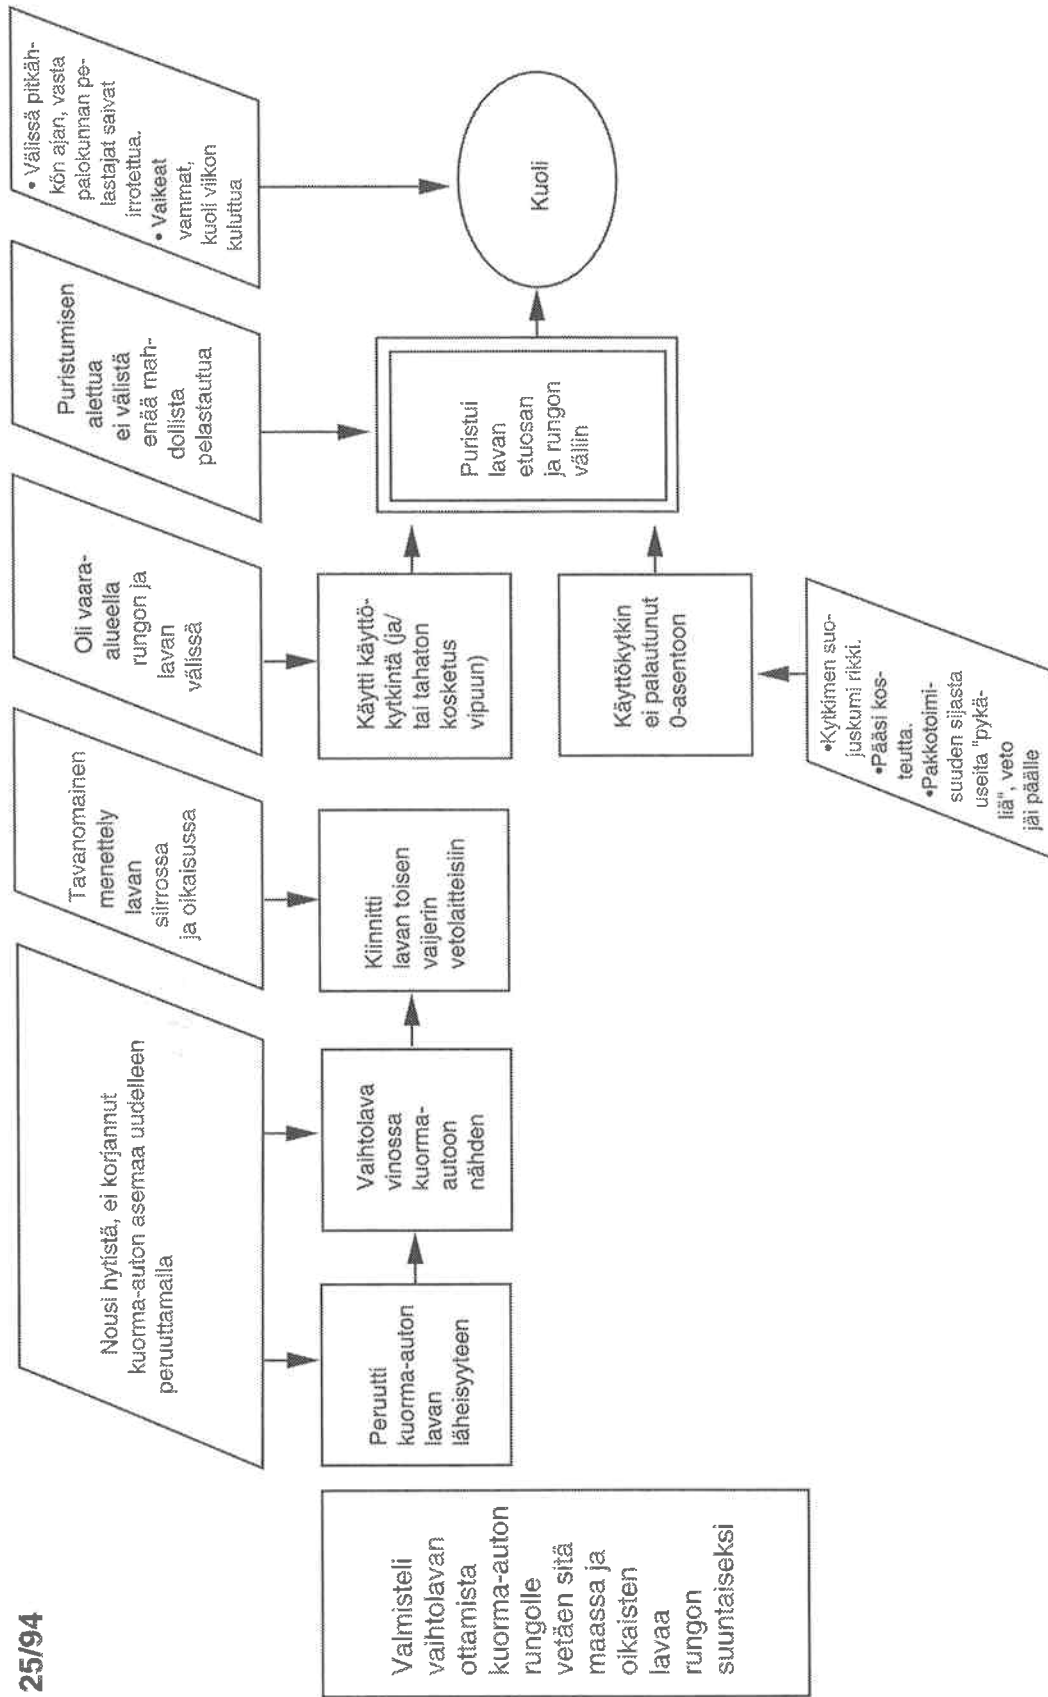
Kuljetusliikkeen kuljettaja NN:n oli määrä hakea kuorma-autolla siirtolavallinen jätepuuta mainitulta pihalta. Tapaturman sattumishetkellä NN työskenteli kuormausalueella yksin. NN oli vetänyt toisen nostovaijerin avulla siirtolavan lähemmäksi kuorma-auton takaosaa. Jostakin syystä NN oli mennyt maassa olleen siirtolavan ja kuorma-auton väliin. NN oli ko. välissä ollessaan todennäköisesti yrittänyt vedättää lavaa parempaan asentoon kuorma-autoon nähden. Lavan vetoa on mahdollista ohjata joko kuorma-auton ohjaamosta tai sitten kuorma-auton takaosan sivussa olevasta käyttökytkimestä käsin. Kuorma-auton moottori oli käynnissä tapaturman sattuessa. NN:n ollessa lavan ja kuorma-auton välissä, lava liikkui maassa, kohosi ja putosi hänen selkensä päälle, minkä johdosta hän jäi puristuksiin lavan ja kuorma-auton takaosan väliin mainituihin seurauksiin (kuvat 1-2).
