5/94 Työkoneurakoitsijan palveluksessa ollut trukinkuljettaja ajoi pienoispakettiautolla päin toisen urakoitsijan kurottajakuormaajan kauhaa sellutehtaan alueella. Kuormaaja oli kääntymässä vastaan-tulijan kaistalla, näkyvyys oli olematon johtuen esiselkeytsaltaasta nousevasta sumusta.

työpaikkaonnettomuuksien tutkinta (TOT)

1. Tapahtuman kuvaus

1.1 Törmäys kauhaan, työtapaturma

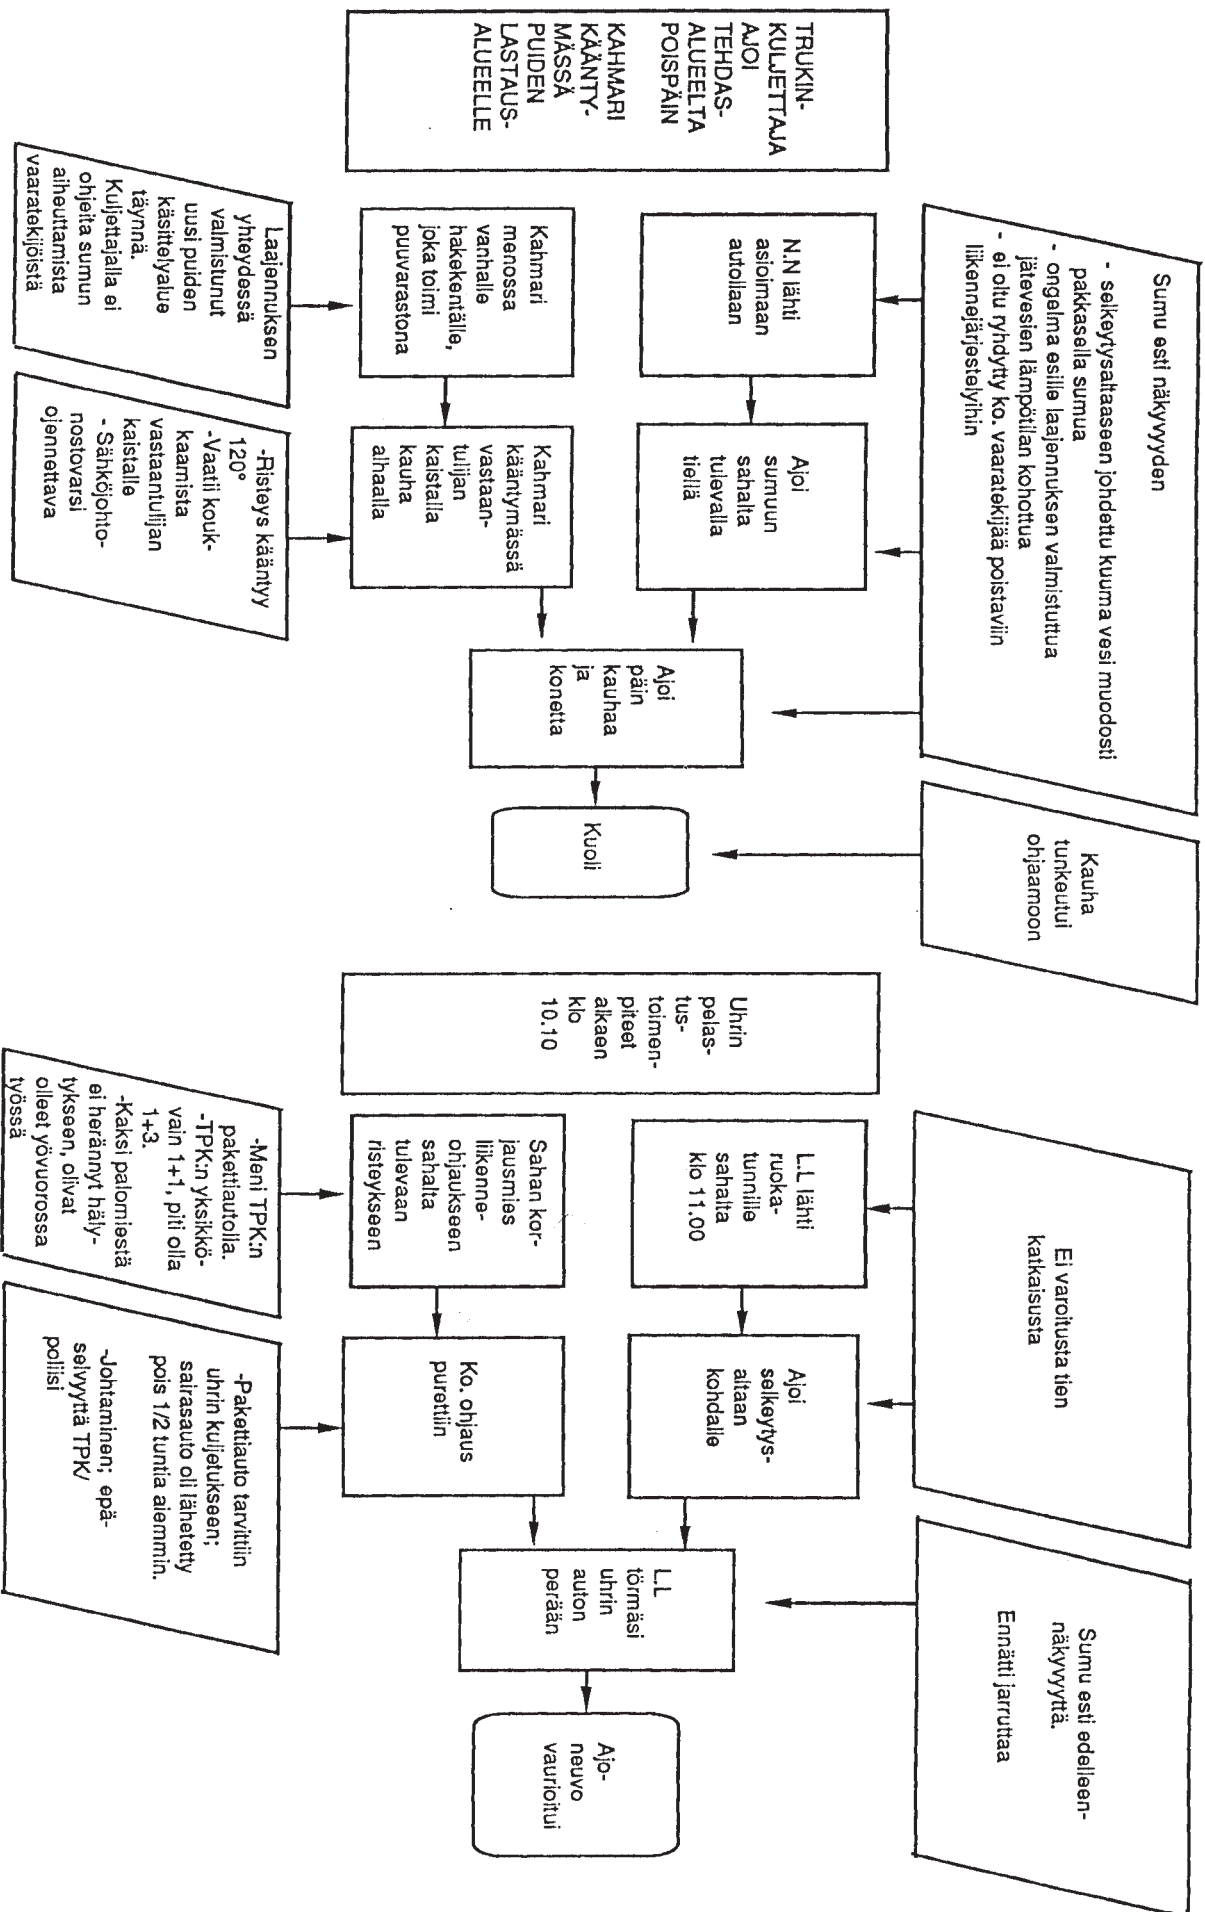
Risteysalue sahatieltä lastausalueelle oli ahdas ja kääntymiskulma n. 120°C. Ko. työkone ei voinut kääntyä koukkaamatta tien vasemman reunan kautta. Sama koski myös alueelle meneviä tukkirekkoja.

Puuvarasto, jonne kurottaja kääntyi, oli vanha hakekenttä. Tehtaan laajennuksen yhteydessä käsittely siirtyi toisaalle (kts. piirros 1). Nyt tilapäisesti uuden alueen tultua täyteen, käytettiin puiden välivarastointiin vanhaa hakekenttää, jolloin sinne johtavassa risteyksessä syntyi vaaratekijä ajoneuvojen kääntyessä (vastaantulijan kaistan kautta). Vaaratekijää ei tunnistettu eikä siten toimenpiteisiin sen poistamiseksi ryhdytty.
