# TAPATURMAVAKUUTUSLAITOSTEN LIITTO

14/92 Suolansiirtoputken tukosta avattaessa  
kuolemaan johtanut työtapaturma

## **työpaikkaonnettomuuksien tutkinta (TOT)**

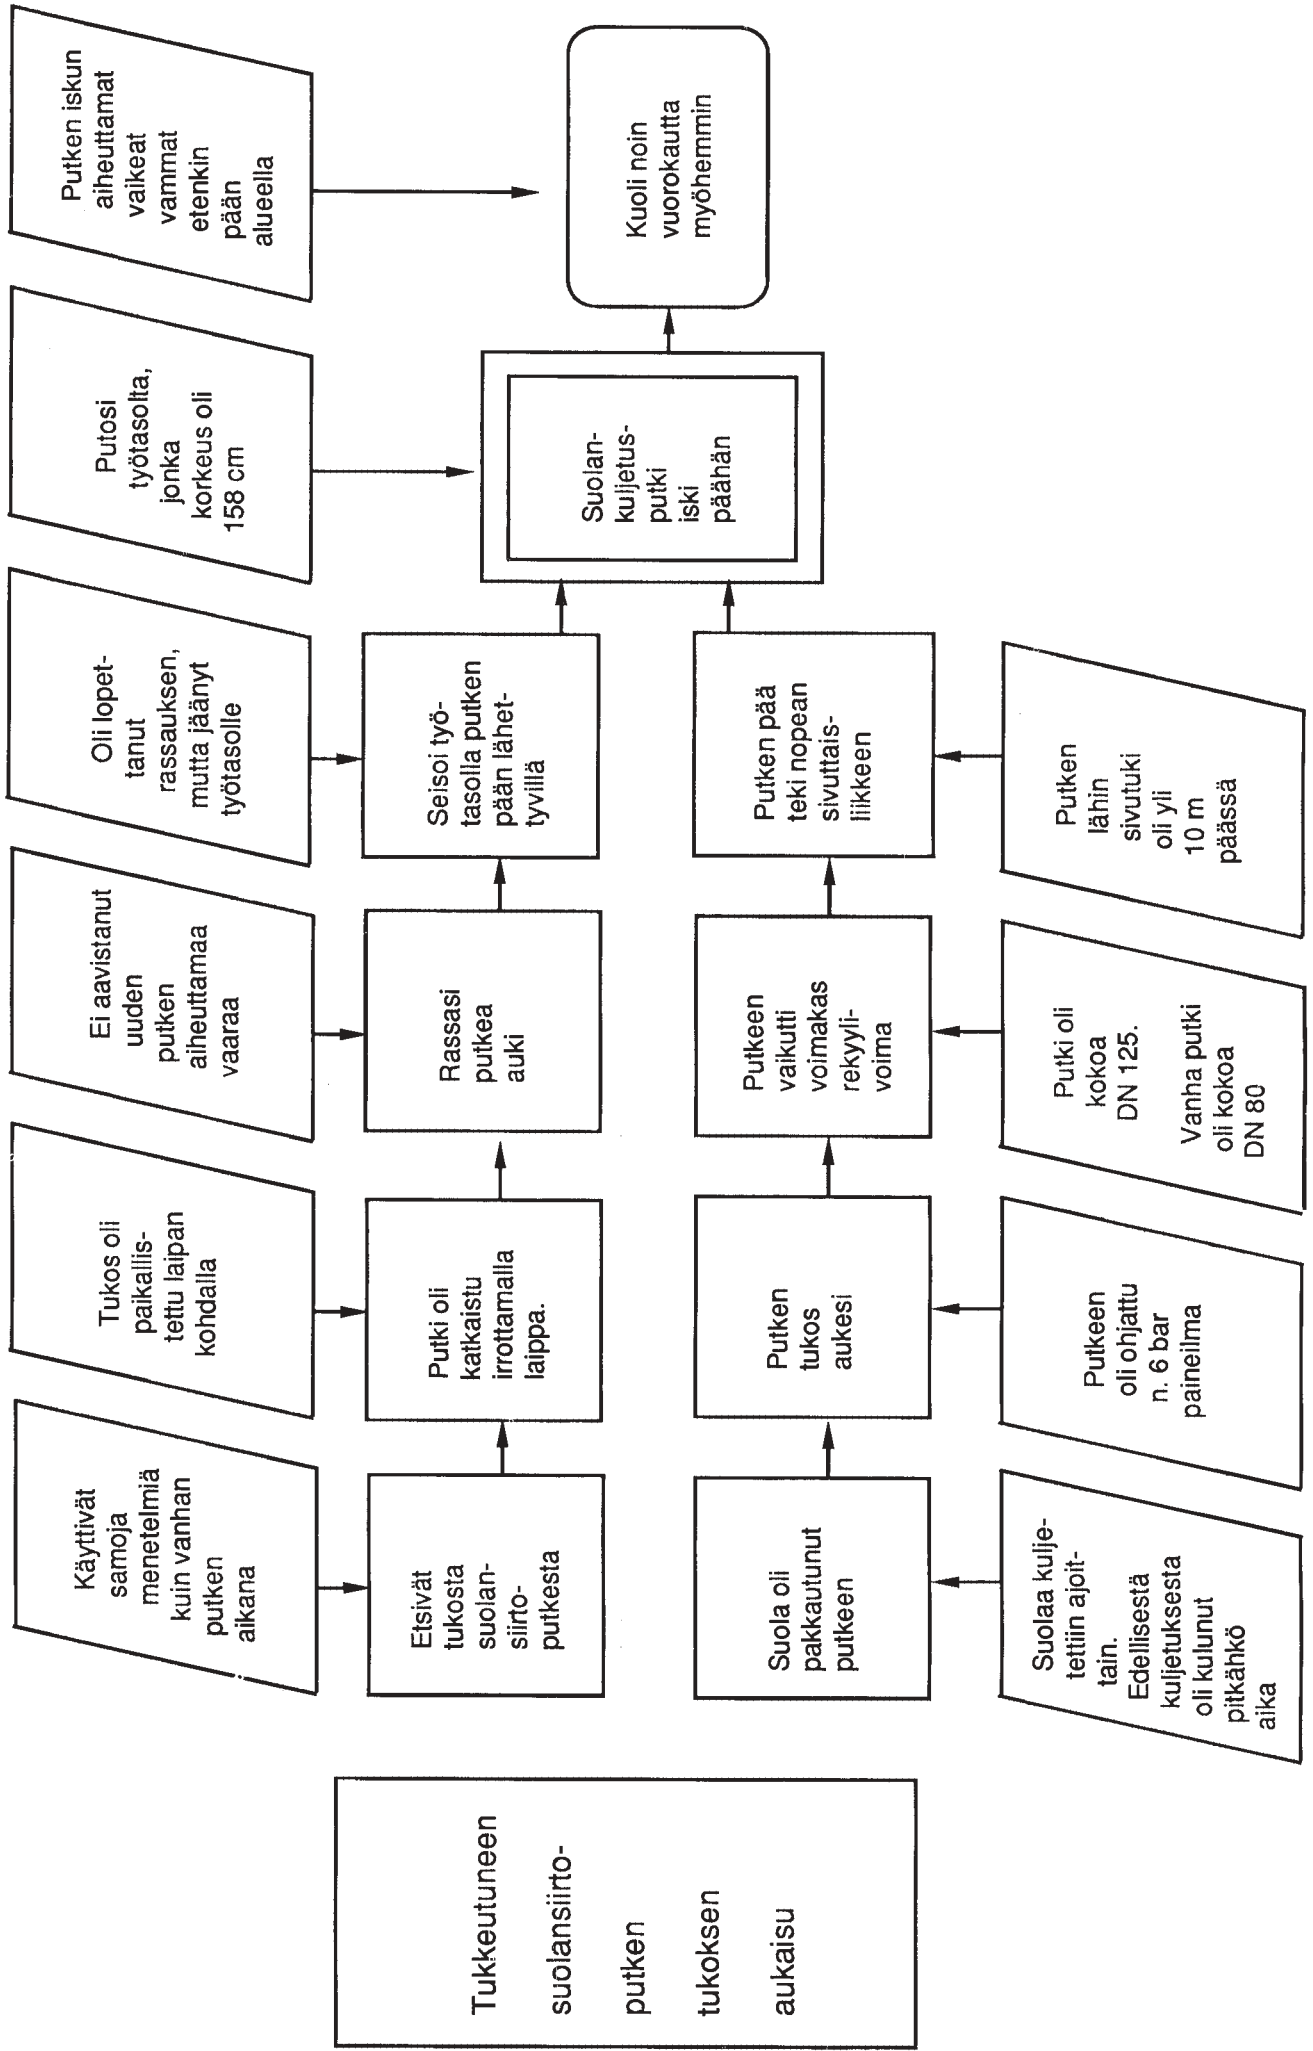
Piiros 2. Periaatekaavio suolansiirtoputkesta korjauspajan katolla

Suolankuljetusputki oli ulkohalkaisijaltaan 12,5 cm (DN 125). Se oli 270 cm korkeudella katon tasosta. Putki oli kannakoitu noin 10 m välein siten, että putki lepäsi painonsa varassa vaakasuorilla kannakkeillaan. Joka toinen kannake oli varustettu putken sivutuennalla siten, että putki voi liikkua lämpölaajentumien myötä putken pituuden muuttuessa. Lämpötilat vaihtelevat kesä- ja talviolosuhteiden myötä huomattavasti. Käyrillä osilla ei ollut sivutuenta.

Tukkeutuneeseen putkeen aiheutui sinne paineilmaa päästettäessä ensin huomattava paine. Kun tukos sitten aukesi, syntyi putkeen rekyylivoima, joka pyrki työntämään putkea taaksepäin. Kun putkessa ei ollut tällä kohdalla sivutukea, joka olisi estänyt putken liikkeen, heilahti putken vapaa pää sivulle siihen suuntaan, missä NN oli.

Rekyylivoiman seurauksena putki liikkui takaisinpäin ja irtosi kokonaan kannakoinnistaan ja repesi hitsaussaumasta. Irronnut putki osui pudotessaan ilmastointikojeeseen ja yhteen katolla olleeseen työntekijään, joka loukkaantui kuitenkin vain lievästi.
