KAHDELLA SILTANOSTURILLA SIIRRETTY TULISTINPUTKISTO PUTOSI MAALARIN PÄÄLLE

TOT 19/08

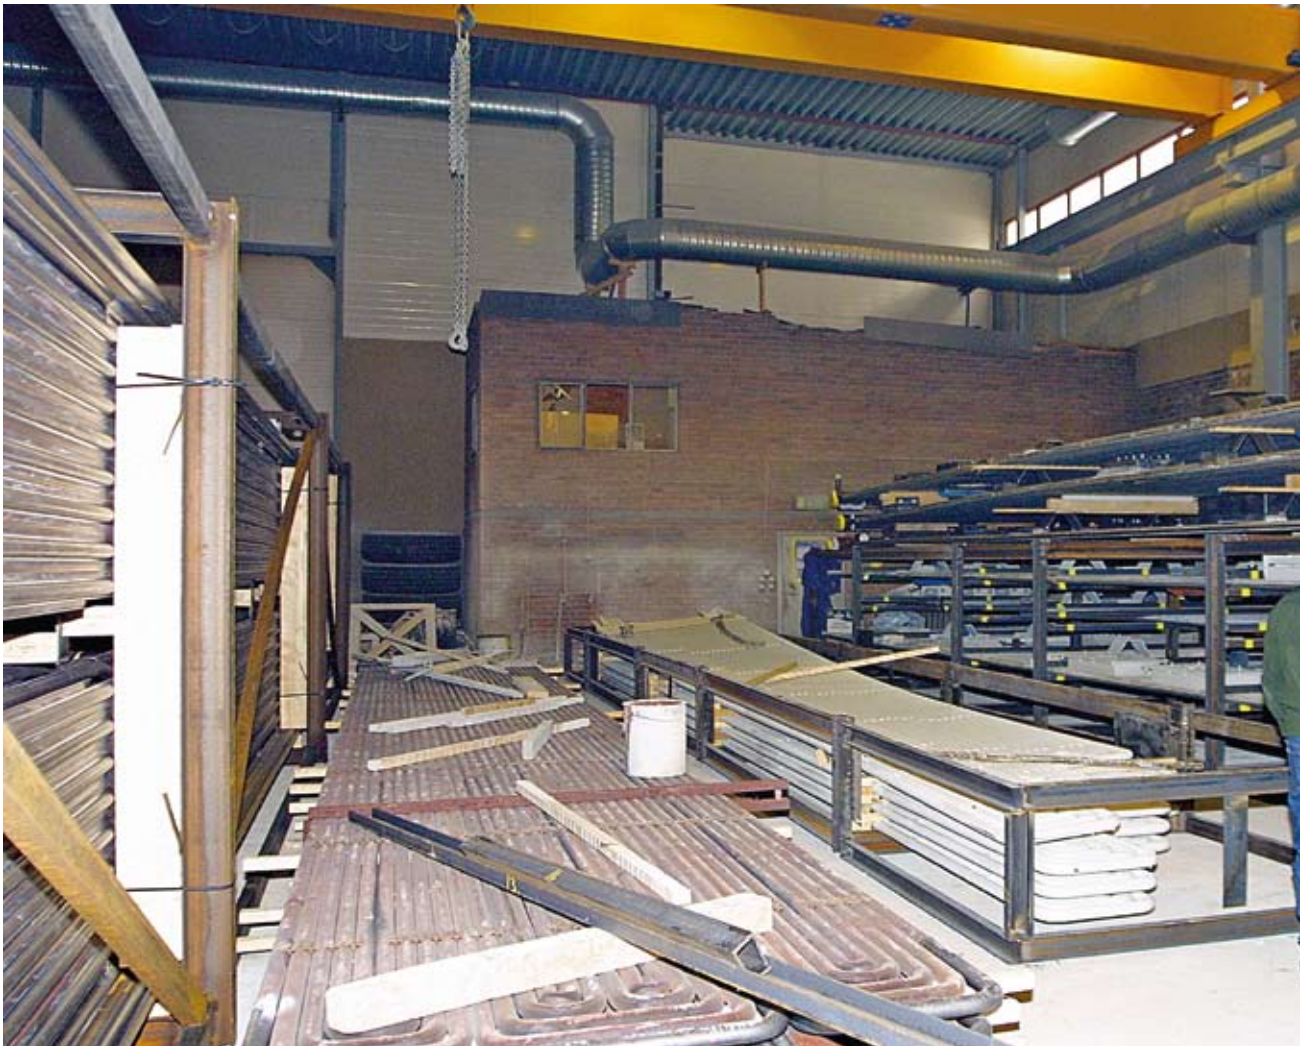
Maalarit NN ja MM olivat aloittamassa tulistinputkistoelementin (pituus n. 13 m, leveys n. 1,7 m, massa 3194 kg) paikkamaalausta sen alapuolella seisten. Tällöin elementti putosi alas, jolloin NN jäi sen ja tuotteiden pakkauskehikon väliin. Hän kuoli saamiinsa vammoihin n. 11 kk tapaturman jälkeen.
