TOT-RAPORTTI

13/06

Sähkösentaja sai sähköiskun noustessaan vaihtamaan sulaketta vaihteenlämmitysmuuntajaan

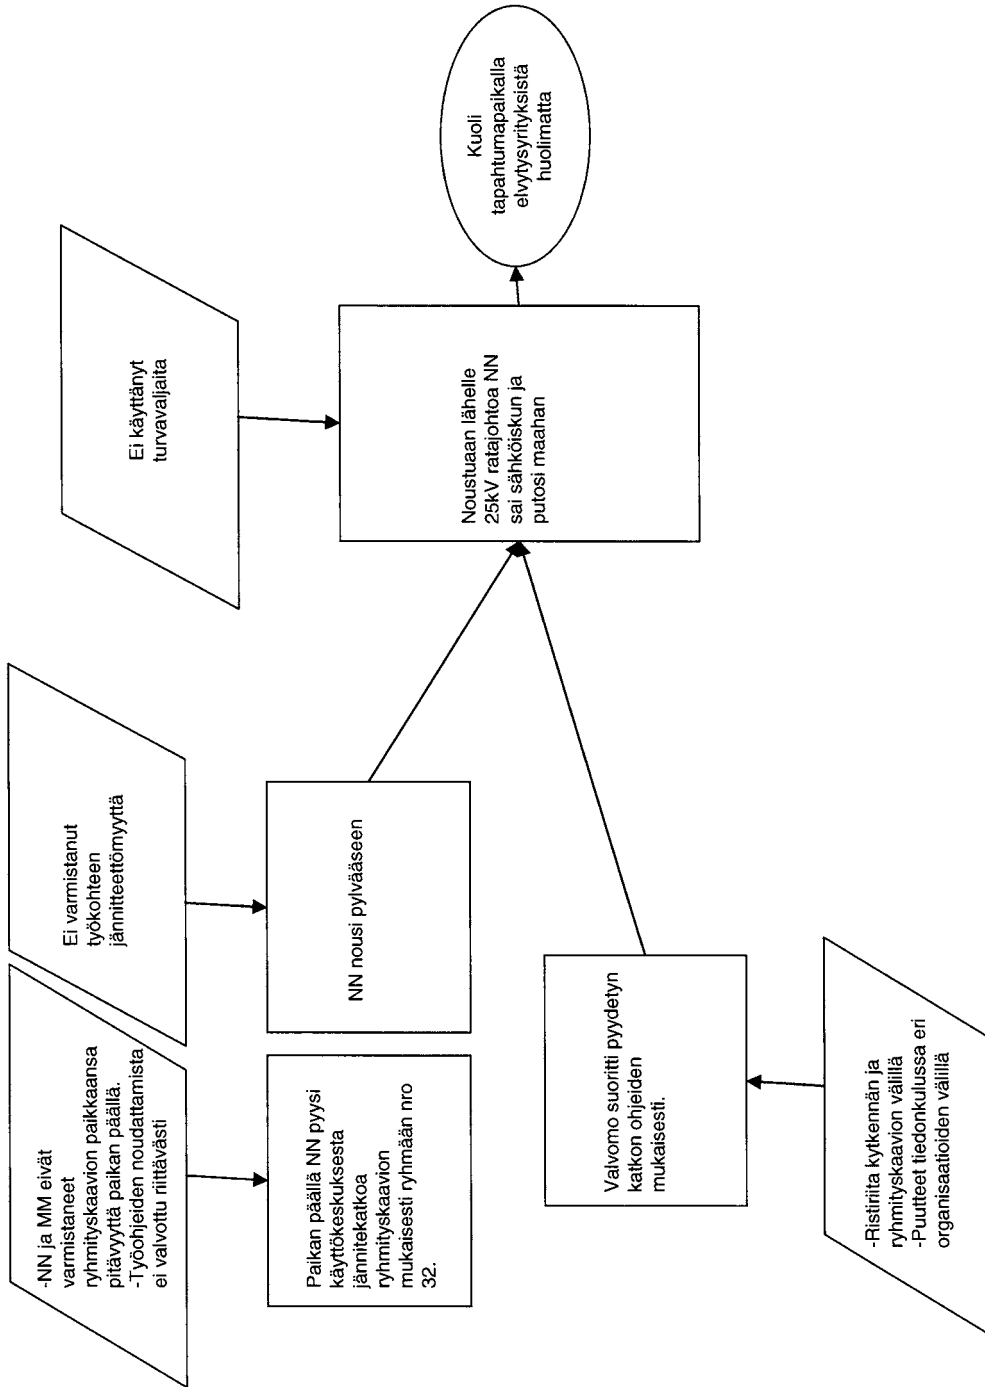
Kuva 3. Vaihteenlämmitysmauntajan syöttöjohtoon jäi jännite, koska se oli kytketty ryhmistyskaaviossa esitetyn ryhmän 32 sijasta ryhmään 41. NN:llä ja MM:llä ja käyttökeskuksella ei ollut tietoa ristiriidasta. Siten jännite oli katkaistu ja työmaadoitukset tehty kiinnitetty väärään ratajohtoon.
