TOT-RAPORTTI

YTOT 2/04

Trukin haarukkavaunu romahti yrittäjän päälle

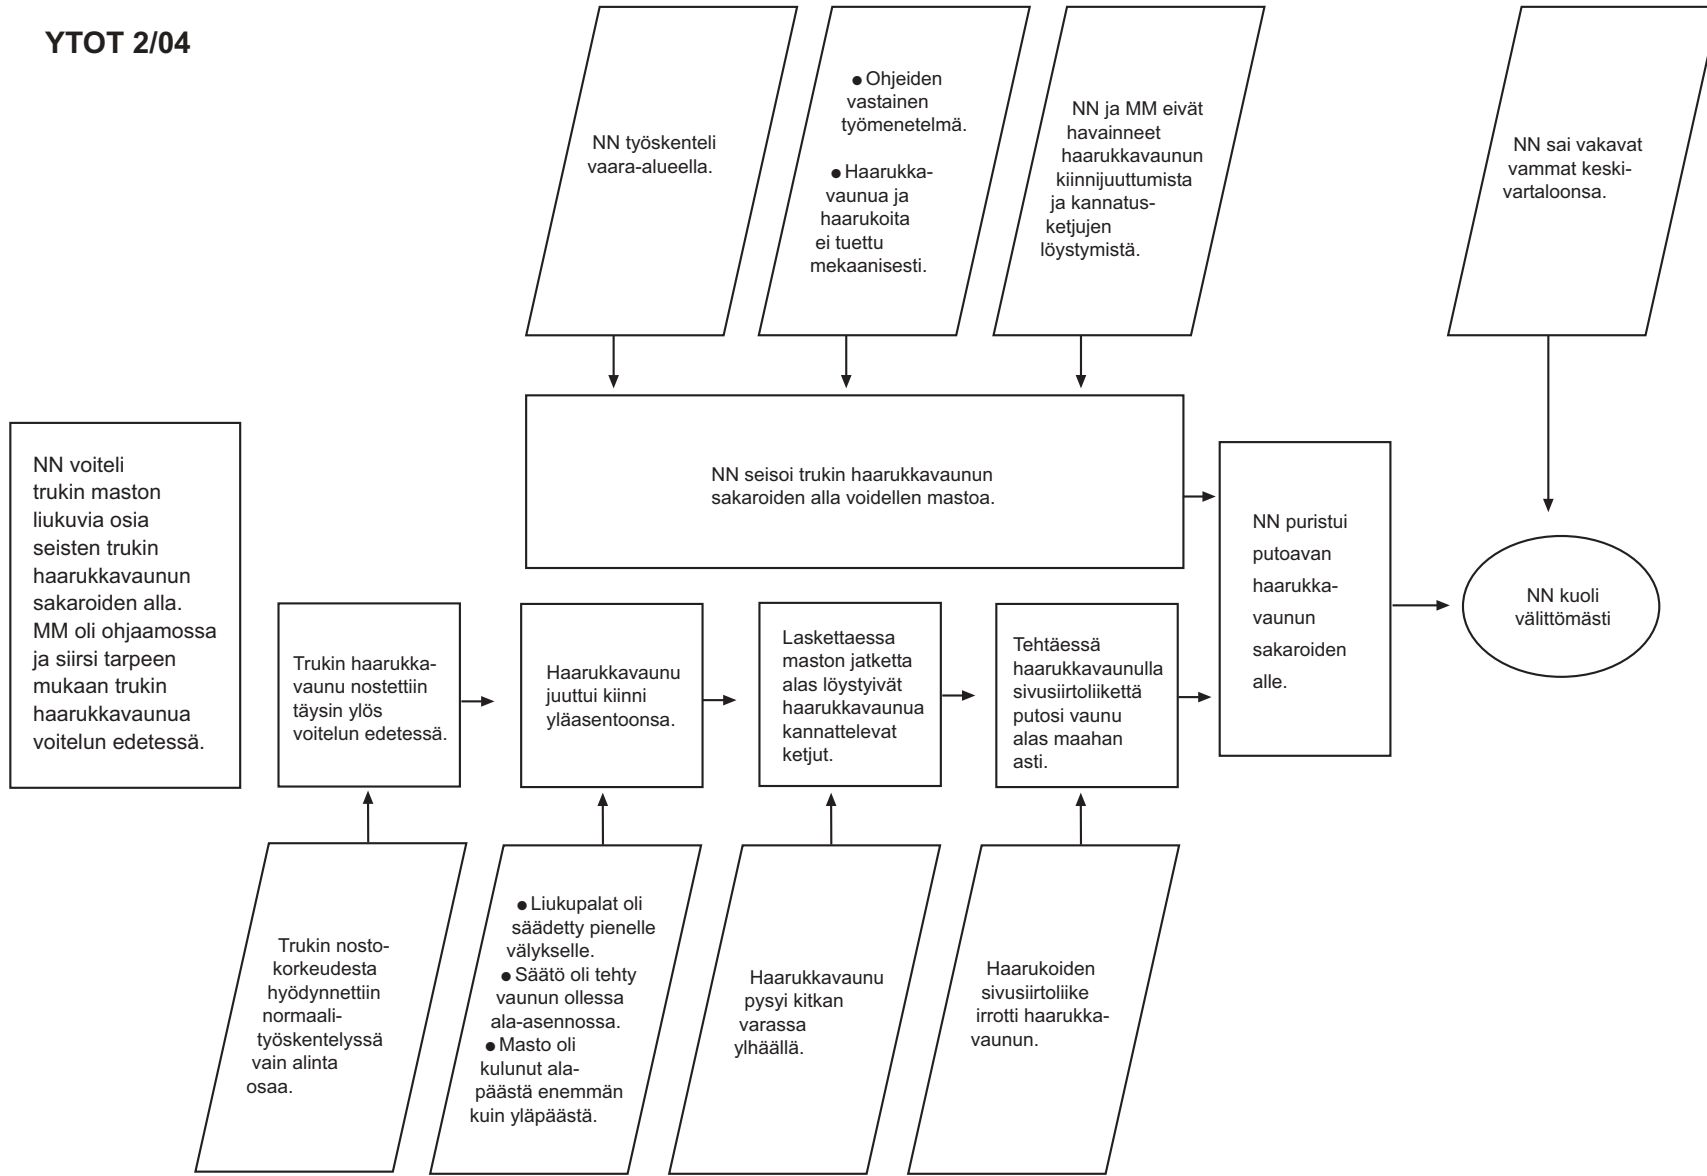
MM toimi trukin kuljettajana käyttäen ohjauksilaitteita ja NN siveli voiteluainetta voidelta viin kohteisiin seisten trukin etupuolella haarukkavaunun sakaroiden alla (kuvat 2 ja 3). Voitelu aloitettiin ensin sakaroiden sivuttaissiirto-liikkeiden liukupinnoista. Tämän jälkeen ryhdyt-

MM:n laskiessa voitelun loppuvaiheessa mastoa ja haarukkavaunua alaspäin liikkuivat maston sisimmäistä jatketta siirtävät hydraulisylinterit alas päätyasentoonsa asti ja vaunua kannattelevat nostoketjut löystyivät. Trukinkuljettajan kertoman mukaan hänen viimeinen ohjaustoimenpiteensä oli ollut haarukoiden sivuttaissiirto keskelle, jota tarvittiin voitelun edetessä. Sivuttaissiirrosta johtuen haarukkavaunu romahti äkillisesti alas ja NN puristui haarukkavaunun sakaroiden alle (haarukkavaunu sakaroinen painoi n. 2000 kg).

Jälkikäteen havaittiin, että nostettaessa haarukkavaunu maksimikorkeuteensa se kiillautui maston yläosaan. Haarukkavaunu pysyi kitkan avulla ylhäällä ja sen kannatusketjut löystyivät. MM eikä ilmeisesti myöskään NN havainnut vaunun kiinnijuuttumista eikä ketjujen löystymistä, vaikka maston sisäosa laskeutui aivan alas asti. Haarukkavaunun sivuttaissiirto keskelle aiheutti lopulta vaunun irtoamisen kitkan varasta ja putoamisen alas.

tauksissa todettiin maston ja haarukkavaunun liukupintojen välisen välyksen olleen maston yläosassa 2 mm pienemmän kuin alaosassa. Pienempi välys maston yläpäässä ja liukupinnoissa olleet epäpuhtaudet sekä sakaroiden sijainti sivussa keskilinjalta edesauttoivat haarukkavaunun takertumista ja kiilautumista maston yläosaan.

Päivittäisessä työskentelyssä nostot trukilla tehtiin enintään noin kolmen metrin korkeuteen. Tämän seurauksena masto oli kulunut enemmän alaosastaan. Haarukkavaunun liukupalojen säätö tehtiin vaunun ollessa ala-asennossa. Pieniksi säädetyt välykset mahdollistivat sen, että haarukkavaunu kiilautui yläasennossa liukupalojen puristuessa ohjainpintoja vasten, eikä vaunu laskeutunut tyhjänä alas.

Kuva 3. NN seisoi trukin edessä haarukkavaunun sakaroiden alla voidellessaan trukin mastoa.
