Katastrofiluontoisten työtapahtumien tutkintajärjestelmä. Työpaikkakuolemantapausten tutkimus.

Tapaturmavakuutuslaitosten Liitto

14.3.1990

33/89 TERÄSRAKENNEASENTAJAN RUHJOUTUMINEN SILTANOSTURIN OHJAAMOHYTTIN JA TAVARAHISSIN KONEHUONEEN KATON VÄLIIN.

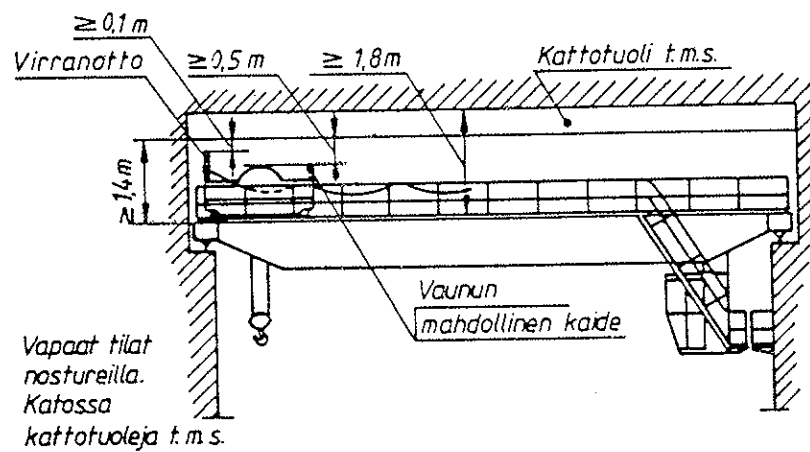
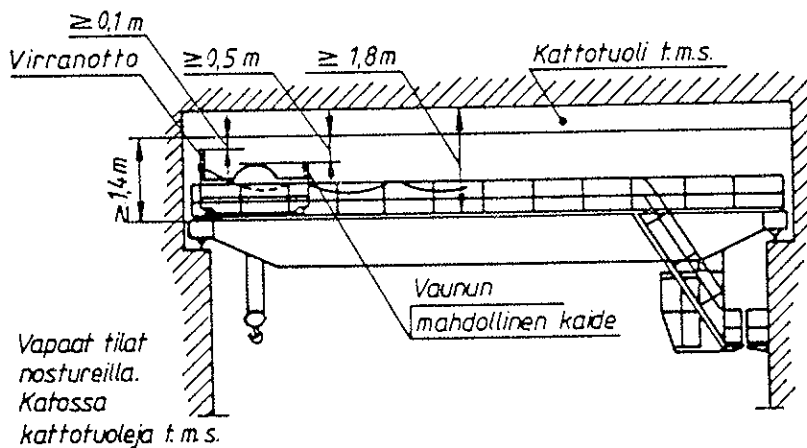
Kuva 2

Porrasosan paikalleenasennus aloitettiin iltapäivällä, jolloin asentajat olivat olleet asennustyömaalla noin 5 tuntia. Asennustyön aikana jatkui normaali tuotantotoiminta hallissa olevilla kahdella paperikoneella. Porrasosan asentamisessa käytettiin apuna vetotaljaa, jonka N.N asensi 2,9 m aiemmin asennetun tason yläpuolella olevaan huoltotason reunaan (liite 1). Työmenetelmä, jonka asentajat olivat valinneet, edellytti taljan käyttäjän (N.N) kiipeämistä ylhäällä olevalle huoltotasolle. K.K oli samanaikaisesti sahaamassa portaiden alapään tielle jääneitä pulpperiaukon suojakaiteiden liikapituuksia. Lopetettuaan 5-10 minuuttia kestäneen sahaustyön K.K yritti huutaa N.N:lle, että hän oli valmis jatkamaan asennustyötä. N.N ei kuitenkaan vastannut, jolloin K.K lähti etsimään työpariaan ylhäällä olevalta tasolta. N.N makasi pahoin ruhjoutuneena tavarahissin konehuoneen katolla, jonka yläreunaan kyseinen huoltotaso oli kiinnitetty. Tapahtuman jälkeen paikalle saapunut tilaajan työterveyslääkäri totesi N.N:n ruhjoutuneen kuoliaaksi siltanosturin ohjaamohyttin ja tavarahissin katon väliin (valokuva 2).

Siltanosturin ohjaamohytin alareuna kulki huoltotason ja viereisen tavarahissin katon yläpuolelta noin 20 cm korkeudelta (ks. valokuva 2). Tasoa oli aikaisemmin ilmeisesti käytetty kulkutienä ohjaamohyttiin sekä satunnaisesti siltanosturin korjaustehtävissä. Ohjaamohytin ja huoltotason välistä puristumisvaarakohtaa ei oltu tiedostettu paperitehtaalla eivätkä vieraat asentajatkaan tiedostaneet vaaraa,

Kuva 2.
Puristumiskohta
merkitty nuolella.
