Työpaikkaonnettomuuksien tutkinta (TOT)

10/98

Teiden kunnossapito

Mittaustöitä tekevä työpäällikkö menehtyi, kun suoja-auto
syöksyi hänen päälleen takaa tulleen auton
törmättyä suoja-autoon

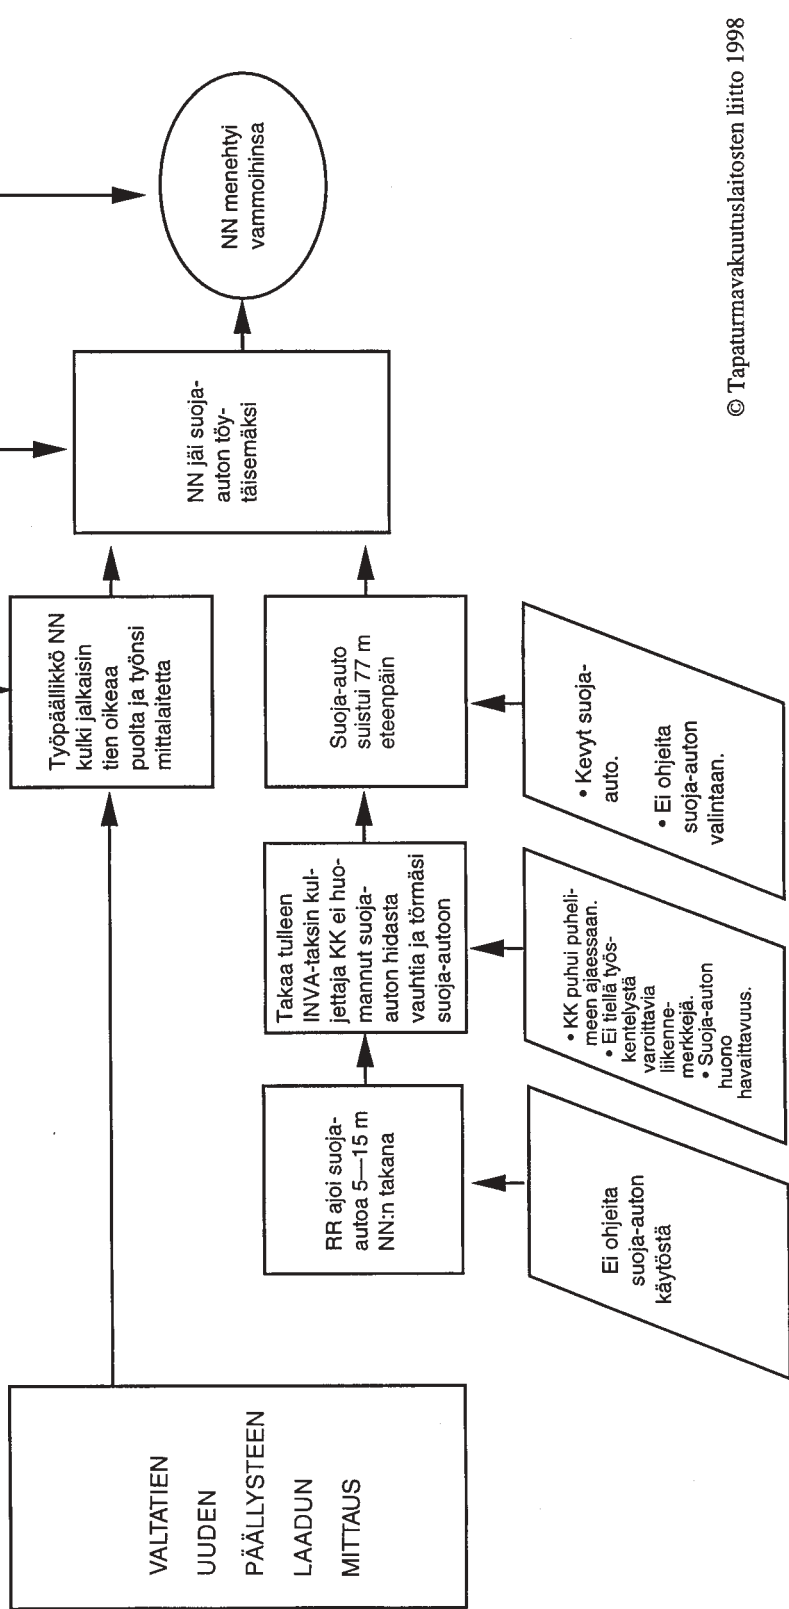
Samaa ajokaistaa pitkin liikkunut invataksi törmäsi 17 metrin jarrutusmatkan jälkeen noin 80 km/h nopeudella NN:n takana olleeseen suoja-autoon, joka törmäyksen voimasta suistui 50 km/h nopeudella NN:n päälle. NN iskeytyi suoja-auton etuosaan ja siitä edelleen tien pintaan (kuvat 1–3). Suoja-auto pysähtyi 77 metrin etäisyydelle autojen törmäyspisteestä tien oikealle pengerluiskalle. Invataksi pysähtyi 100 metrin etäisyydelle autojen törmäyspisteestä tien vasemman ajokaistan vasempaan reunaan.

Suoja-auton varoitusvalaisimien havaittavuus oli huono. Taksissa olleet henkilöt eivät omien kertomustensa mukaan nähneet varoitusvalaisimien valoja. On epäselvää olivatko valot toiminnassa onnettomuushetkellä.

Suoja-auto oli liian kevyt eikä antanut suojaa NN:lle onnettomuustilanteessa.

Suoja-auto oli myös niin lähellä NN:ää, että se törmäsi kolarin vaikutuksesta NN:n päälle.
