26/90

Maalausta suorittaneen yrityksen työntekijä hukkui pudottuaan veteen rakenteilla olleen autolautan ajosillalta

työpaikkaonnettomuuksien tutkinta (TOT)

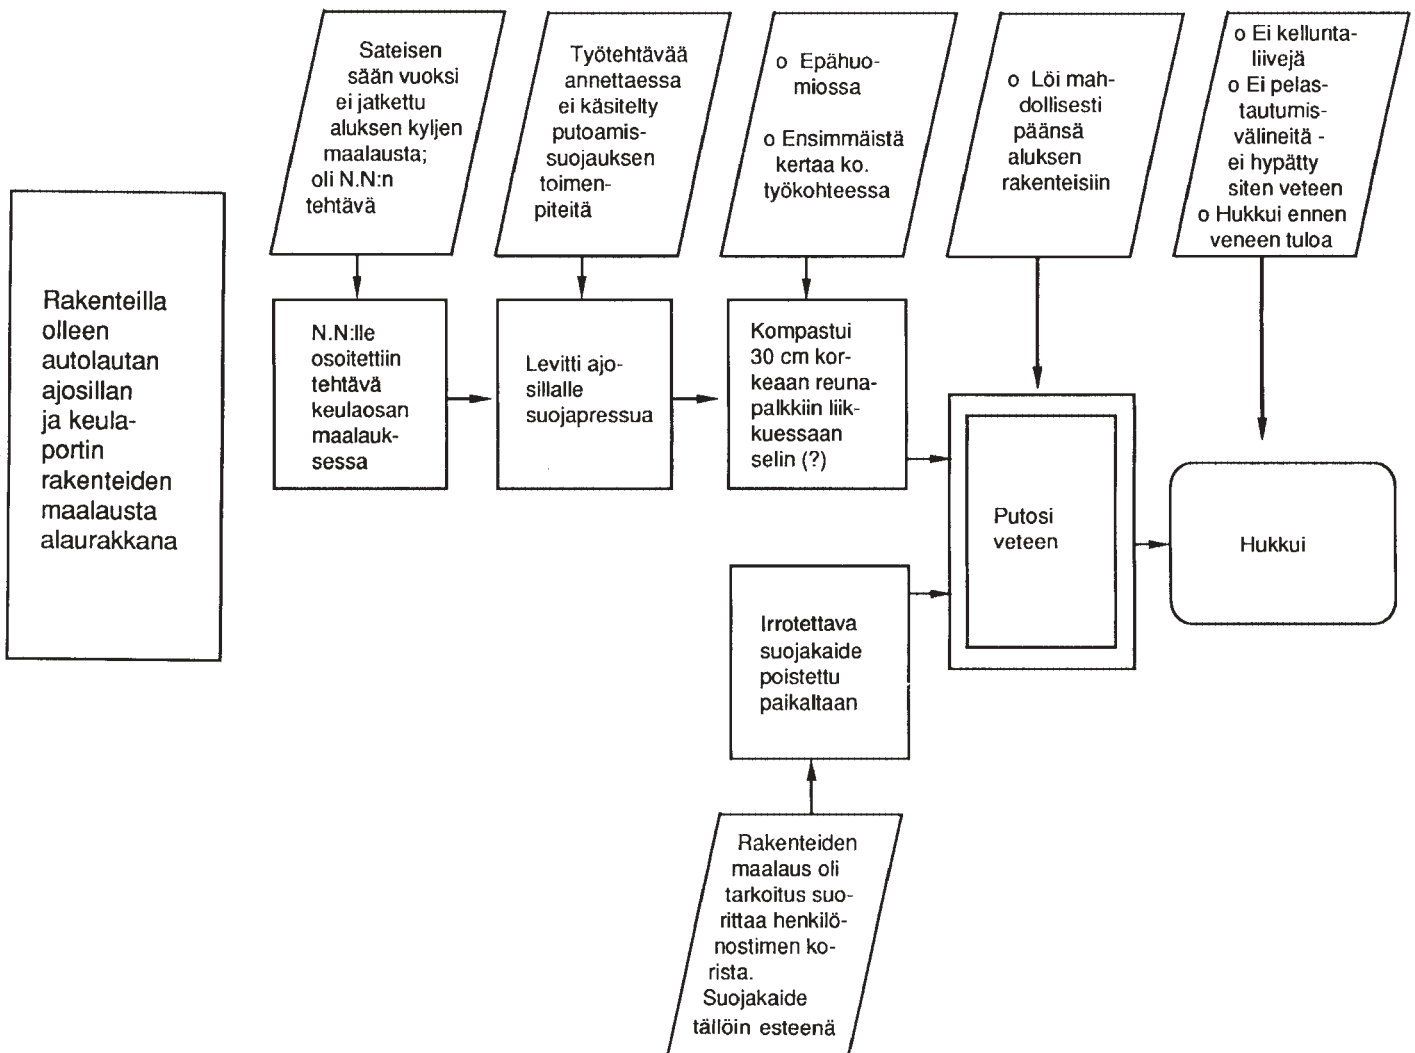
N.N oli ollut levittämässä jo maalatun ajosillan päälle suojapeitettä. Maalausta oltiin jatkamassa ajosillan alapuolisissa rakenteissa. Ajosillan reunalla ollut irrotettava kaide oli poistettu maalauksen ajaksi (kuvat 1 ja 2).

Ilmeistä on, että N.N kompastui suojapeitettä levittäessään ajosillan reunassa olevaan, n. 30 cm korkeaan, kiinteään teräspalkkiin (kts. kuva 2) ja putosi veteen. Silminnäkijän (K.K) tekemä lyhyt havainto osoittaa, että N.N oli kompastuessaan todennäköisesti selin palkkiin nähden.

Kuva 1. Ajosillan reuna, nuoli osoittaa putoamispaikan.

Mikäli putoamissuojaus, kuten kaide, poistetaan, tulee väliaikaisin toimenpitein huolehtia

putoamisen aiheuttaman vaaratekijän poistamisesta.
