24/91 Putoaminen peltikatoilta  
työkohteeseen siirryttäessä

## **työpaikkaonnettomuuksien tutkinta (TOT)**

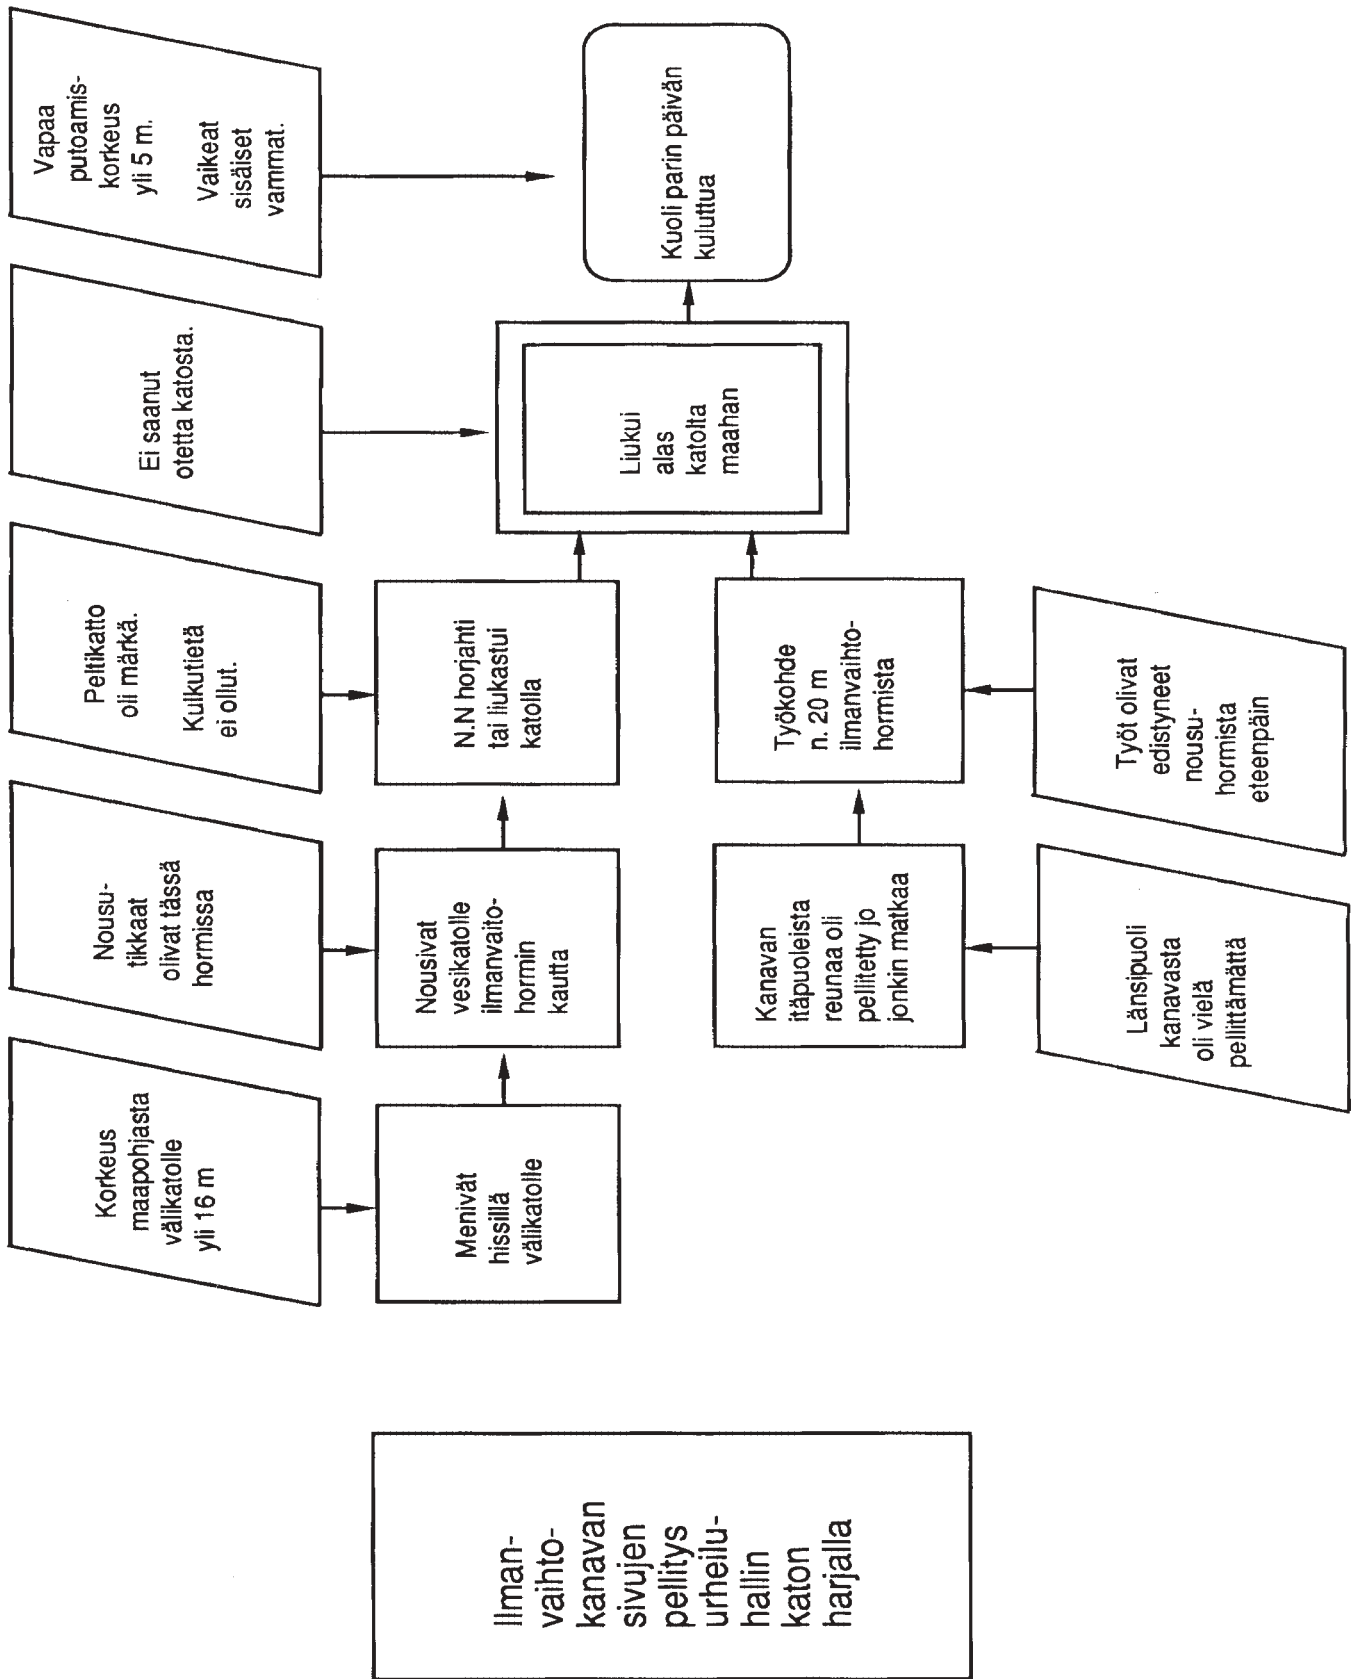
Työryhmä N.N, K.K ja M.M olivat saaneet tehtäväkseen asentaa peltiset suojalevyt ilmanvaihtokanavan kummallekin sivulle (Piiros 1). He olivat edellisenä päivänä asentaneet levyjä pitkän matkaa kanavan itäpuoleiselle reunalle. Tapahtumapäivän aamuna N.N ja K.K nousivat katolle yhdessä työnjohtaja L.L:n kanssa. M.M oli mennyt jo edeltä välikatolle järjestelmään kiinnitettäviä peltejä vesikatolle nostamista varten. N.N, K.K ja L.L nousivat rakennushissillä välikatolle. Täältä he jatkoivat matkaa vesikatolle ilmanvaihtokanavan kautta käyttäen kanavassa olevia tikkaita. Tämän ilmanvaihtohormin kohdalla oli ilmanvaihtokanavan itäpuolinen reuna jo pellitetty, joten miehet joutuivat nousemaan katolle ilmanvaihtokanavan länsipuolelle. (Kuva 1). Miehet olivat ehtineet pellittää edellisenä päivänä itäpuoleista reunaa nousupaikasta noin 20 metriä eteenpäin. Tästä syystä työryhmä joutui kävelmään 20 metrin matkan katon harjaa pitäen kiinni tuuletuskanavan rakenteista. Katolle nousi ensimmäisenä K.K ja hänen jälkeensä työnjohtaja L.L. Viimeisenä katolle nousi N.N. K.K oli jo päässyt työkohteeseen asti ja L.L:kin lähelle tätä paikkaa, kun he kuulivat takaansa jonkinlaisen mätkähdyksen. Kun he kääntyivät katsomaan taakseen, he näkivät N.N:n luistavan istuma-asennossa alas peltikattoa pitkin. N.N yritti käsin ja jaloin jarruttaa vauhtiaan. Katon muodostaman taitteen kohdalla N.N katosi K.K:n ja L.L:n näkyvistä.

Tapahtumapäivän aamuna katto oli märkä yöllä vallinneen voimakkaan sumun vuoksi. Katon kaltevuus harjaosalla oli 15° ja taitteen jälkeen vielä jyrkempi, arviolta noin 25—30°. Ilmeisesti N.N on liukastunut katon harjalla nousemaan ilmanvaihtohormista katolle. N.N:llä oli todennäköisesti kädessään pistosaaha, koska tällainen löytyi hänen vierestään maasta. Muutoin ei N.N:llä ollut raskaita tavaroita mukanaan. Kun katto lisäksi oli kalteva ja liukas, ei alasluistamisen aikana ollut mitään mahdollisuuksia pysäyttää liukua edes loivemman katonosan kohdalla, saati sitten jyrkemmällä osuudella. Putous räystäältä maahan oli noin 5,7 metriä.

Katolla ei ilmanvaihtohormin vieressä ollut kulkutasoa eikä työskentelytasoja peltien kiinnitystä varten. Työntekijät joutuivat kulkemaan katonharjaa työkohteeseensa kävellen kaltevaa peltistä kattoa pitkin. Kävellessään he pitivät kiinni ilmanvaihtokanavan rakenteista.

Katon reunalla ei ollut suojakaiteita estämässä putoamista katolta. Mikäli katon reunalla olisi ollut suojakaide ja välikaide, ne olisivat saattaneet estää N.N:n putoamisen maahan.

Tässä tapauksessa rakennusta suunniteltaessa olisi pitänyt olla suunnitelma ilmanvaihtohormin pellityksen turvallisesta suorittamisesta. Suunnitelmassa olisi pitänyt mainita työ- ja kulkutason rakentaminen katonharjalle sekä katon reunalle rakennettava suojakaide jo siinä vaiheessa, kun kattoa pellitettiin. Suojakaiteet olisi pitänyt jättää paikalleen koko siksi ajaksi, kun kattotöitä suoritetaan.

Suunnitelmassa tulee olla myös henkilökohtaisten suojainten käyttöä koskevat ohjeet. Ko. tapaturmassa olisi pitänyt rakentaa katonharjan suuntainen juoksuliina tai turvakisko, johon turvaköysi olisi voitu kiinnittää siten, että liikkuminen katonharjan suuntaisesti olisi ollut mahdollista. Turvavyönä tulee käyttää valjasmallista turvavyötä.
