# TAPATURMAVAKUUTUSLAITOSTEN LIITTO

13/93 Trukinkuljettaja putosi tukipyörätrukista lattialle trukin maston osuttua varaston oven yläreunaan; kuljettaja kuoli saamiinsa vammoihin sairaalassa kuukauden kuluttua

## **työpaikkaonnettomuuksien tutkinta (TOT)**

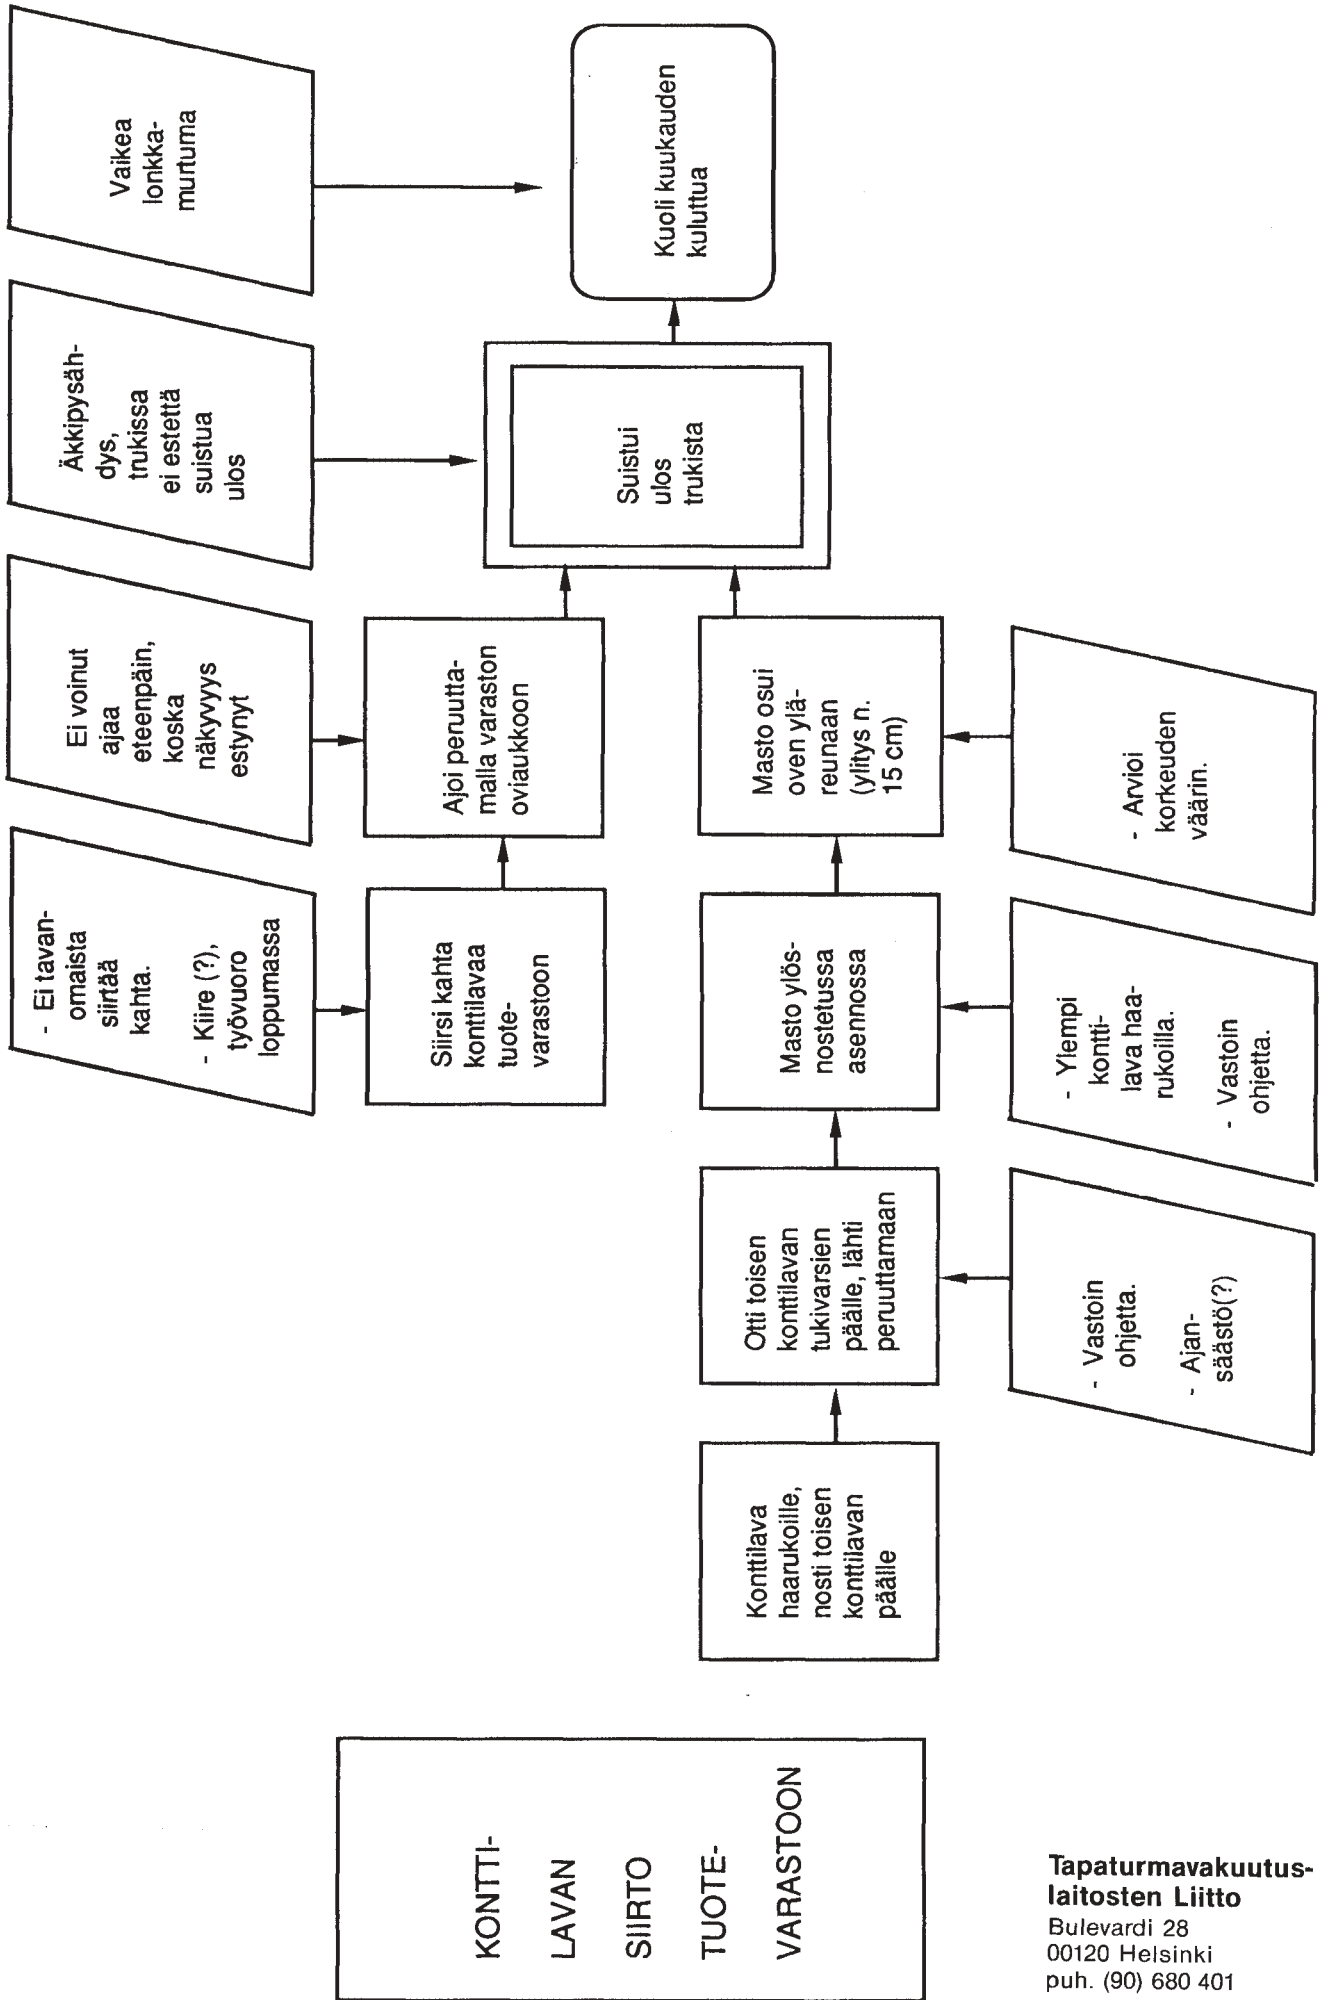
Ko. ovesta ei tehdynkaltainen siirto kahdella kontilla ole mahdollinen. Masto ottaa aina kiinni oven yläreunaan. Siten tehty siirto oli N.N:n ensimmäinen. On mahdollista, että hän arvioi korkeudet väärin. Muovipakkausosastolla oli muutama korkea oviaukko, ei kuitenkaan varastotilaan, johon siirtoa suoritettiin.

TÖRMÄYS PAIKKA

Matalien ovien eteen suunnitellaan ja asennetaan kuorman liiasta korkeudesta varoittavat lähestymisliuskat tai -rivat tai valokennojen ohjaamat hälyttimet, jotka ilmoittavat liian korkeasta kuormasta, ja jotka auttavat trukinkuljettajia havaitsemaan riittävän aikaisin lähestyvän törmäysvaaran.
