# TOT-RAPORTTI

## 3/00

## Työntekijä puristui betonivalukoneessa koneen rakenteen ja liikkuvan aisan väliin

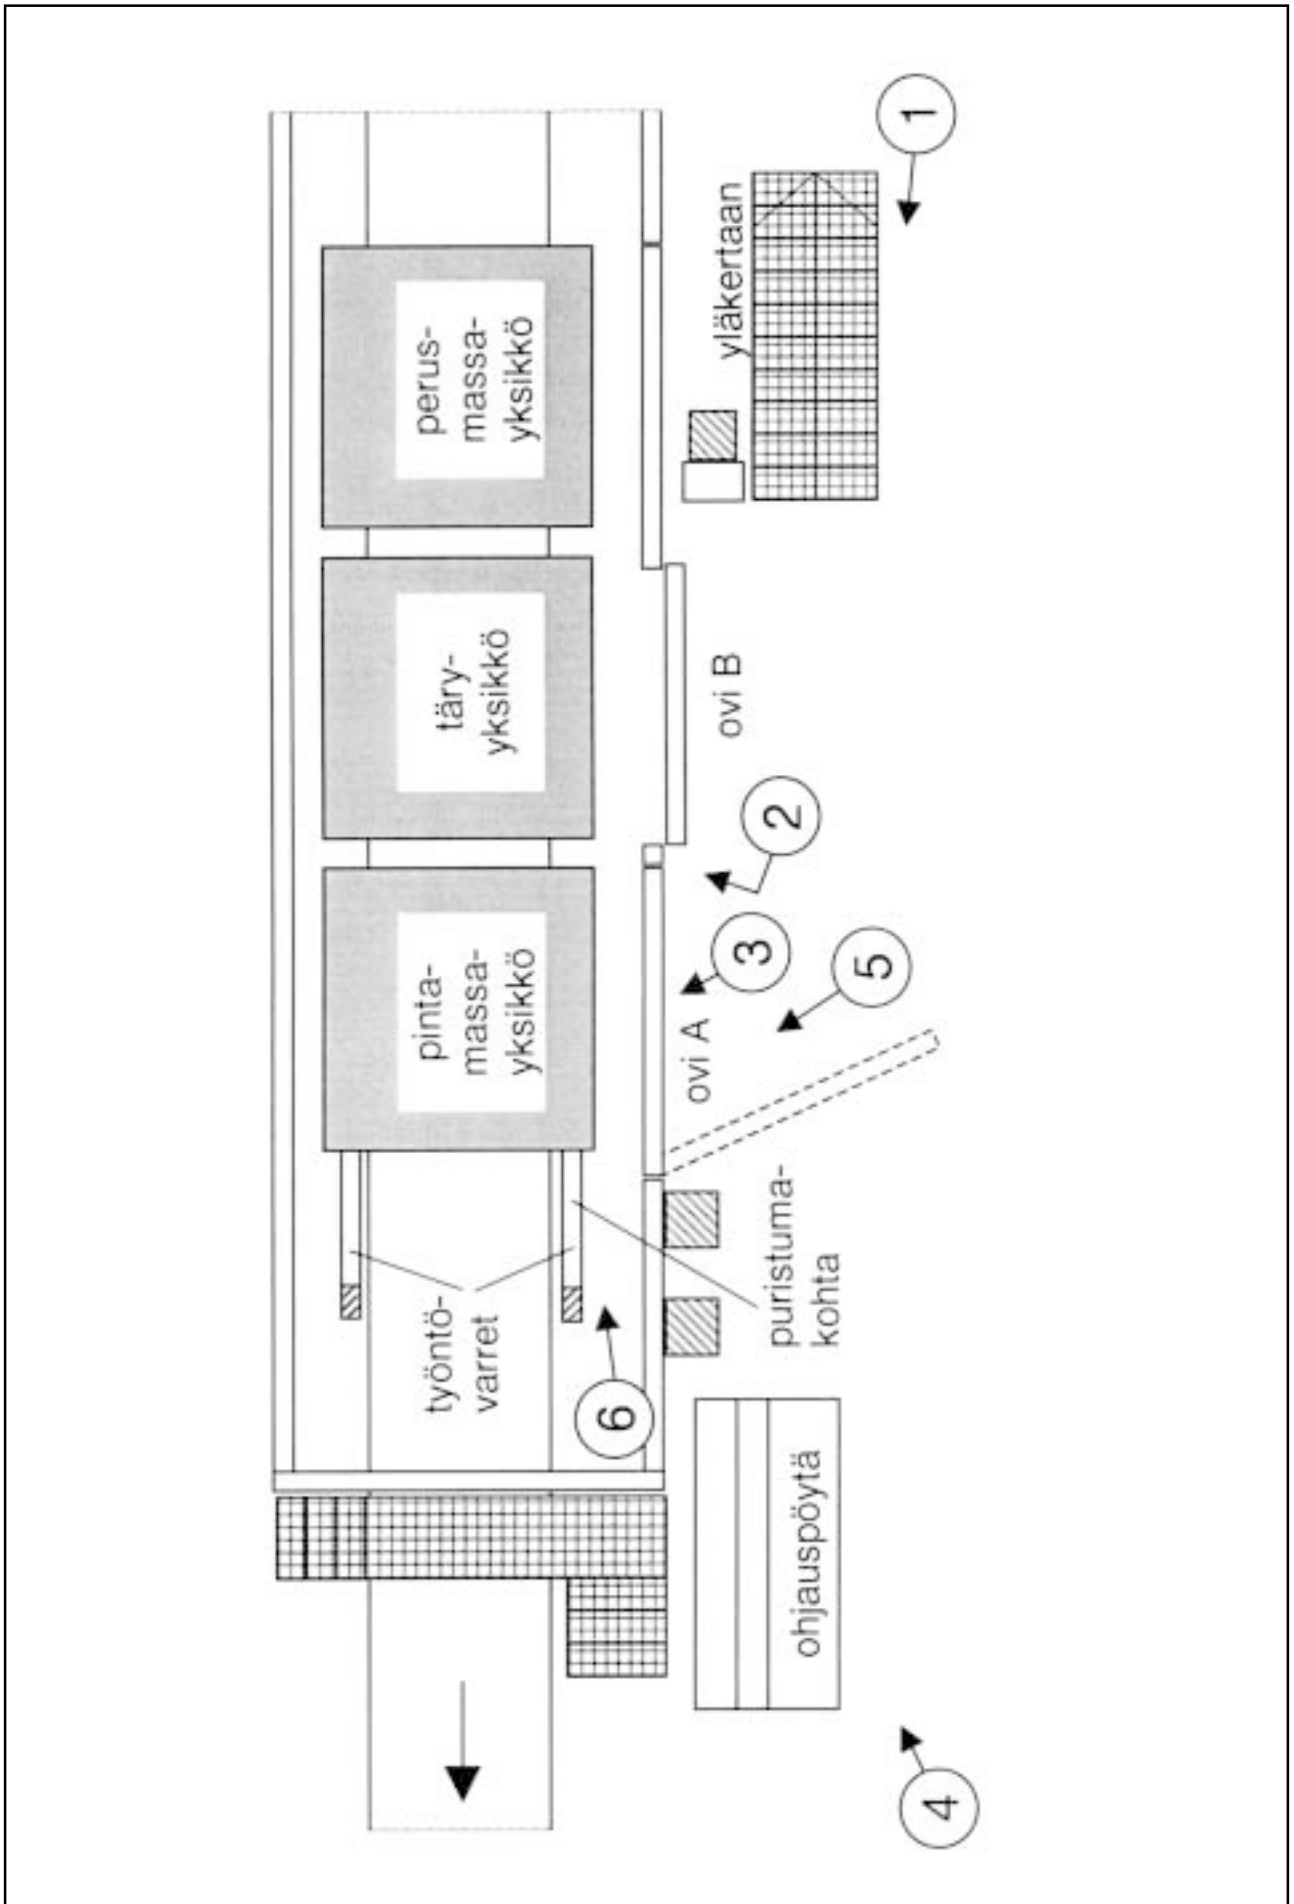
alakautta ulos. Tarvittavissa kohdissa verkkoseinää on ovia, joissa on rajakatkaisimet (kuva 2.) niin, että ovea avatessa kone pysähtyy heti. Koneen toiminnan seuraamiseksi on muutaman oven eristekerroksessa aukot, joiden peitteenä on muovilevy. Pintavaluyksikön ovesa levy on kiinteä (kuva 3.), mutta täry-yksikön kohdalla ylös nostettava.

**Kuva 3. Turva-aidan pintamassayksikön kohdalla olevassa ovessa A on suojaverkossa muovilevyllä peitetty aukko koneen tarkkailua varten (osoitettu kuvassa 1 nuolella).**

Turva-aita ja melusuoja voivat tilan salliessa olla kokonaan erillään. Melusuojan avaaminen ei aiheuta tapaturman vaaraa, jos kuulovauriorajoja ei ylitetä tai käytetään suojaimeja. Prosessin tarkkailu on tällöin mahdollista turva-aidan takaa. Erilaiset turva-aita ja melusuojaratkaisut aiheuttavat erilaisia toimintatapoja ja koneyhdistelmän toimittajan on niiden turvallisuustaso kulloinkin arvioitava.
