Työpaikkaonnettomuuksien tutkinta (TOT)

23/96

Kaivosteollisuus

Poraaja oli pulittaamassa ajoneuvolla tunnelin
perää, kun noin 10 tn irtokiveä sortui päälle

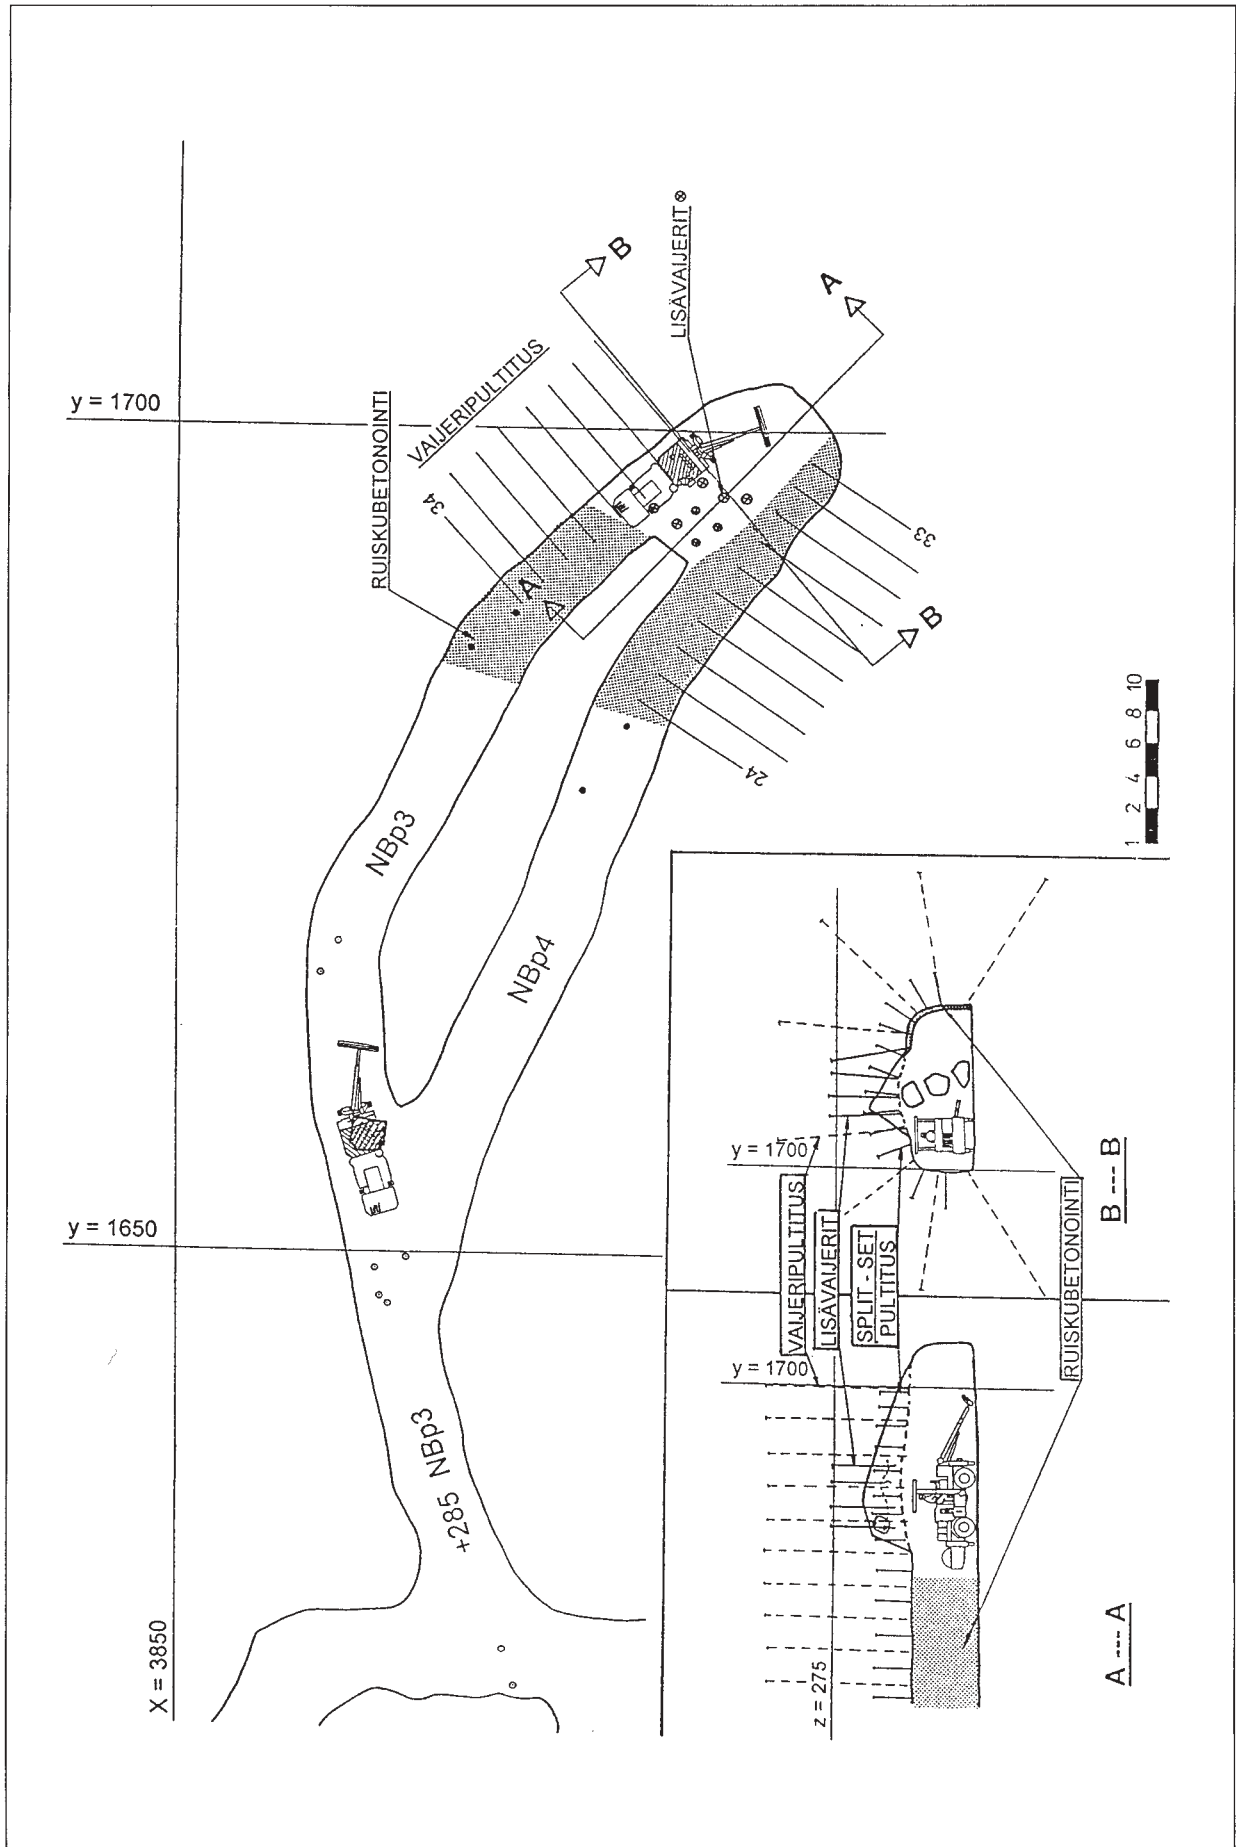
Kuva 2. Vastaava pultitusajoneuvo sortumakohdassa.

Kaivoksen toimesta laadittiin seuraavana aamuna havaintopiirroksia tapahtumapaikalta. Tarkistusmittaukset tehtiin saman päivän kuluessa tapahtumapaikalta, joiden perusteella laadittiin lopulliset havaintopiirroksia (liite 2, tapahtumapaikan havaintopiirroksia, kuva 2).
