Katastrofiluontoisten työtapaturmien tutkintajärjestelmä  
Työpaikkakuolemantapausten tutkinta

Tapaturmavakuutuslaitosten Liitto

8.4.1988

1/88 Putkiasentajan putoaminen ritilätasolta

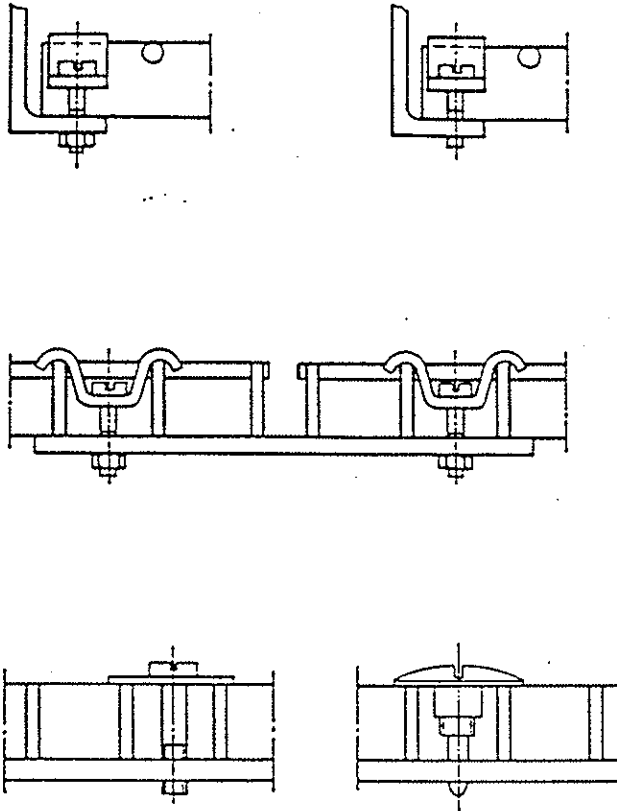
Kuva A.3 Ritilöiden ruuvikiinnityksiä

Ritilät kiinnitetään jokaisesta nurkastaan sekä lisäksi sivuiltaan 1 ... 1,5 m välein.
