KUORMA-AUTONKULJETTAJA JÄI YLLÄTTÄEN LIIKKEELLE LÄHTENEEN VETOAUTON JA VIEREEN PYSÄKÖIDYN PERÄVAUNUN VÄLIIN

TOT 6/08

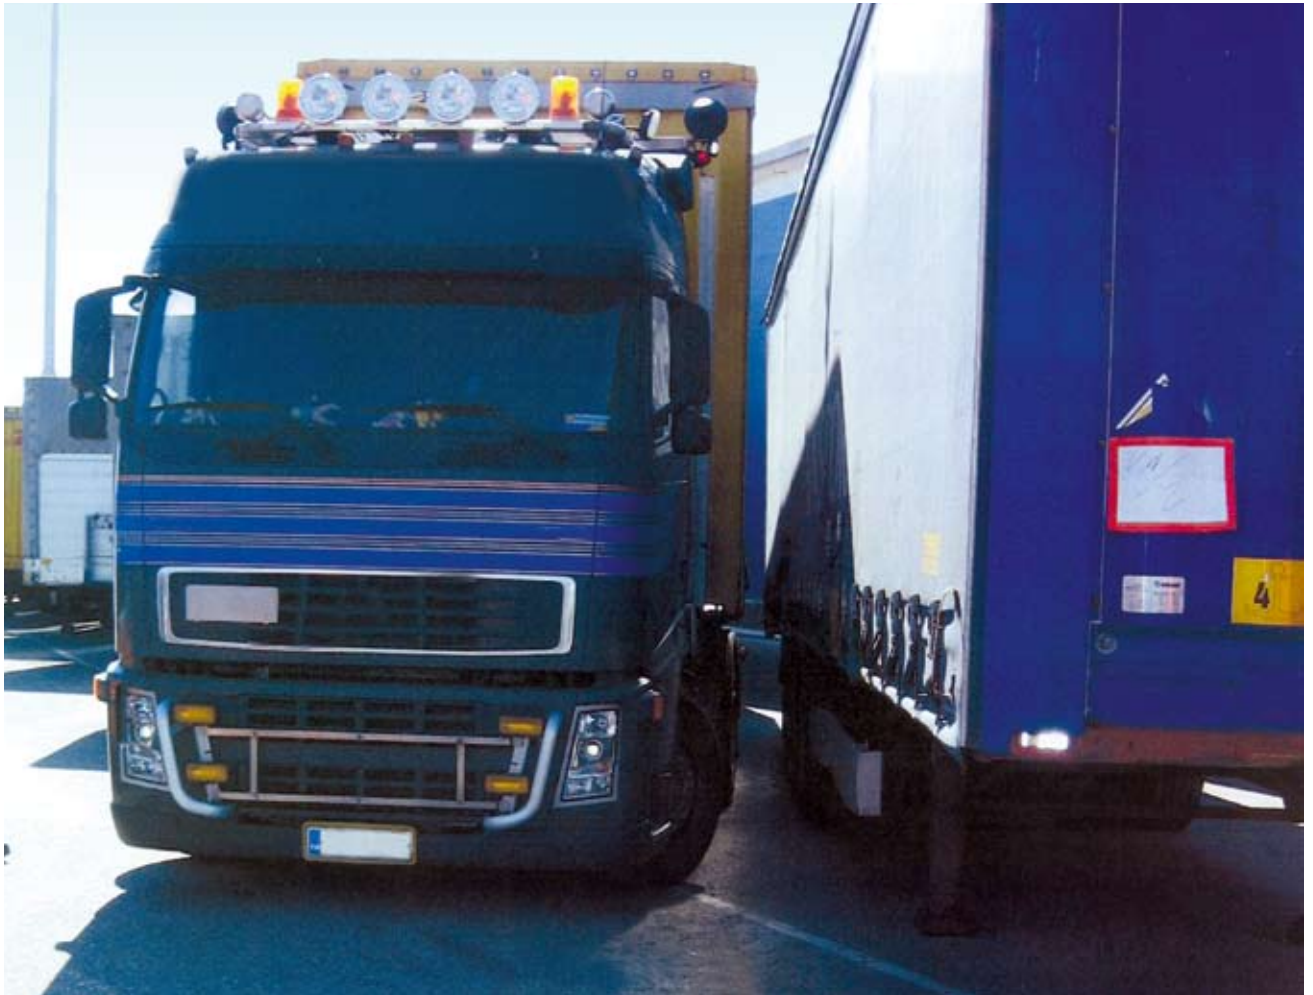
Kuorma-autonkuljettaja NN (39-v.) kytki puoliperävaunun vetoautoon. Kytkeytyään yhdistelmän sähkö- ja ilmaletkut perävaunun jarrut laukesivat, jolloin yhdistelmä alkoi liikkua vetoauton ja perävaunun väliseltä hoitotasolta alas laskeutunutta NN:ää kohti. NN jäi puristuksiin vetoauton ohjaamon ja viereen pysäköidyn puoliperävaunun väliin.
