TVL
TOT-TUTKINTA

TOT 15/08

RAKENNUSHISSIN KORIN PORTTI PUTOSI KAHDEKSANNESTA KERROKSESTA MIEHEN PÄÄLLE

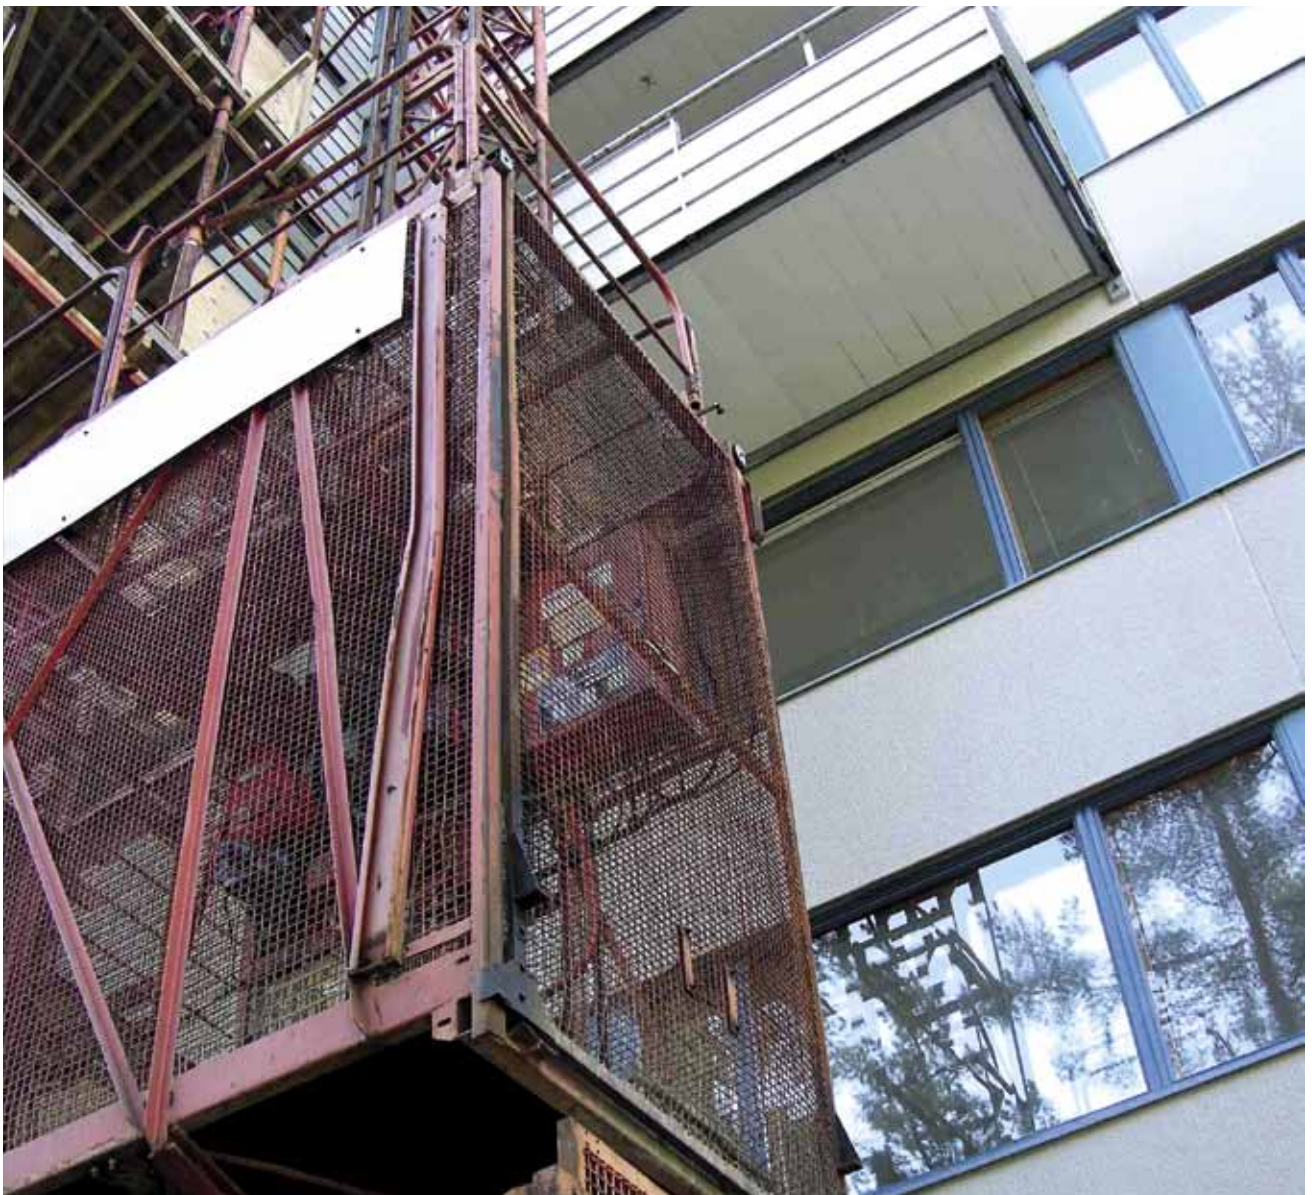
Asuinkerrostalon peruskorjaustyömaalla rakennushissin korin portti putosi hissin ollessa 8. kerroksessa. Portti putosi alapuolella työskennelleen NN:n päälle. NN kuoli heti.
