8/94 Betonielementtitehtaalla kaatui seinäelementti, kun työntekijä nousi jälkipuhdistuspaikalla elementin ikkuna-aukkoon ulottuakseen poistamaan yläosan ulkopinnasta rasterikan-kaan. Työntekijä jäi kaatuneen ja viereisessä telineessä olleen elementin väliin.

työpaikkaonnettomuuksien tutkinta (TOT)

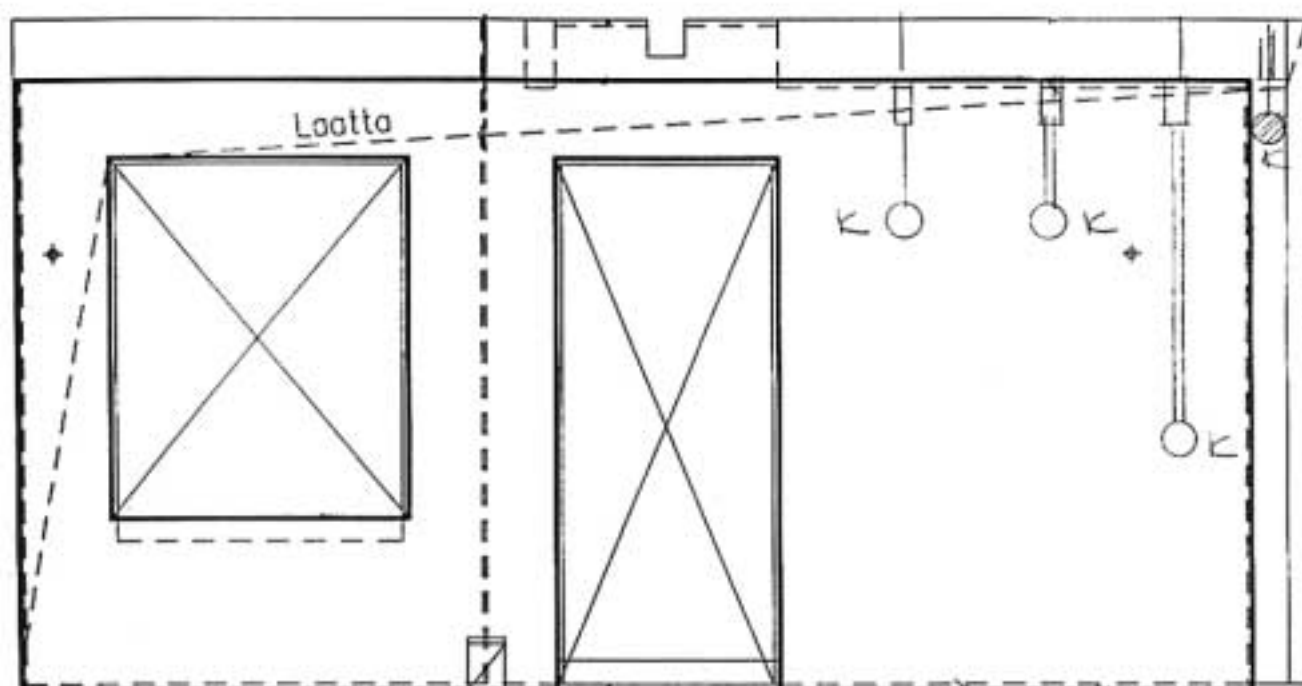
Jälkipuhdistuspaikalla on betonielementtitehtaalla A-mallisista elementtitelineistä järjestetty paikka. Näitä telineitä on vierekkäin useampi. Välissä on työskentelytasot. Kun elementtejä purettiin muoteista jälkipuhdistuspaikalle olivat jälkipuhdistustelineet täyttyneet ja yksi, myöhemmin kaatunut elementti, oli asetettu puhdistustelineiden välissä olevalle työskentelytasolle nojaamaan täynnä olevan puhdistustelineen uloimpaan elementtiin. Elementtien sisäkuori oli toista elementtiä vasten. Elementti oli siis vaakasuorassa olevan työskentelytason päällä eikä kaltevalla A-mallisen telineen alustalla (ks. piirros, valokuvat 1-3).

Elementti ei tukeutunut alustaansa kuin alapintansa yhdeltä kulmalta. Telineessä oleva ulommainen elementti oli telineeseen päin kaltevan kaltevuudessa 100:14. Kaatuneen elementin ulkokuori on sisäkuorta painavampi ja kyseisessä asennossa elementin painopiste osui hyvin lähelle tukipisteestä ajateltua pystyviivaa ja laskennallisesti tarkasteltuna sen elementtiä kaatavalle puolelle. Todellisuudessa elementin kaltevuuden on täytynyt olla hieman edellä mainittua suurempi.

Elementin kaatavaksi voimaksi riitti työntekijän nouseminen ikkuna-aukon reunalle ja rasterikankaan irrotus reunalla seisten. Telineitä, jolta käsin kankaan olisi voinut irrottaa, ei käytetty. Kaatuminen on ollut nopeaa, koska N.N ei ennättänyt hypätä ikkuna-aukosta kaatuvan elementin turvalliselle puolelle. N.N sai vammoja päähänsä ja menehtyi välittömästi.

Eriyisesti jälkikäsitelyssä on elementtien kaatuminen estettävä. Tämä voi tapahtua mm. kiinnittämällä telineessä olevat elementit nos-tolenkeistään joko telineeseen tai toisella puolella oleviin elementteihin.
