TAPATURMAVAKUUTUSLAITOSTEN LIITTO

16/94 Paperikoneen modernisointityössä asentaja kuoli ja toinen loukkaantui vakavasti koneen perustan tukirakenteen kaatuessa asennuksen yhteydessä

työpaikkaonnettomuuksien tutkinta (TOT)

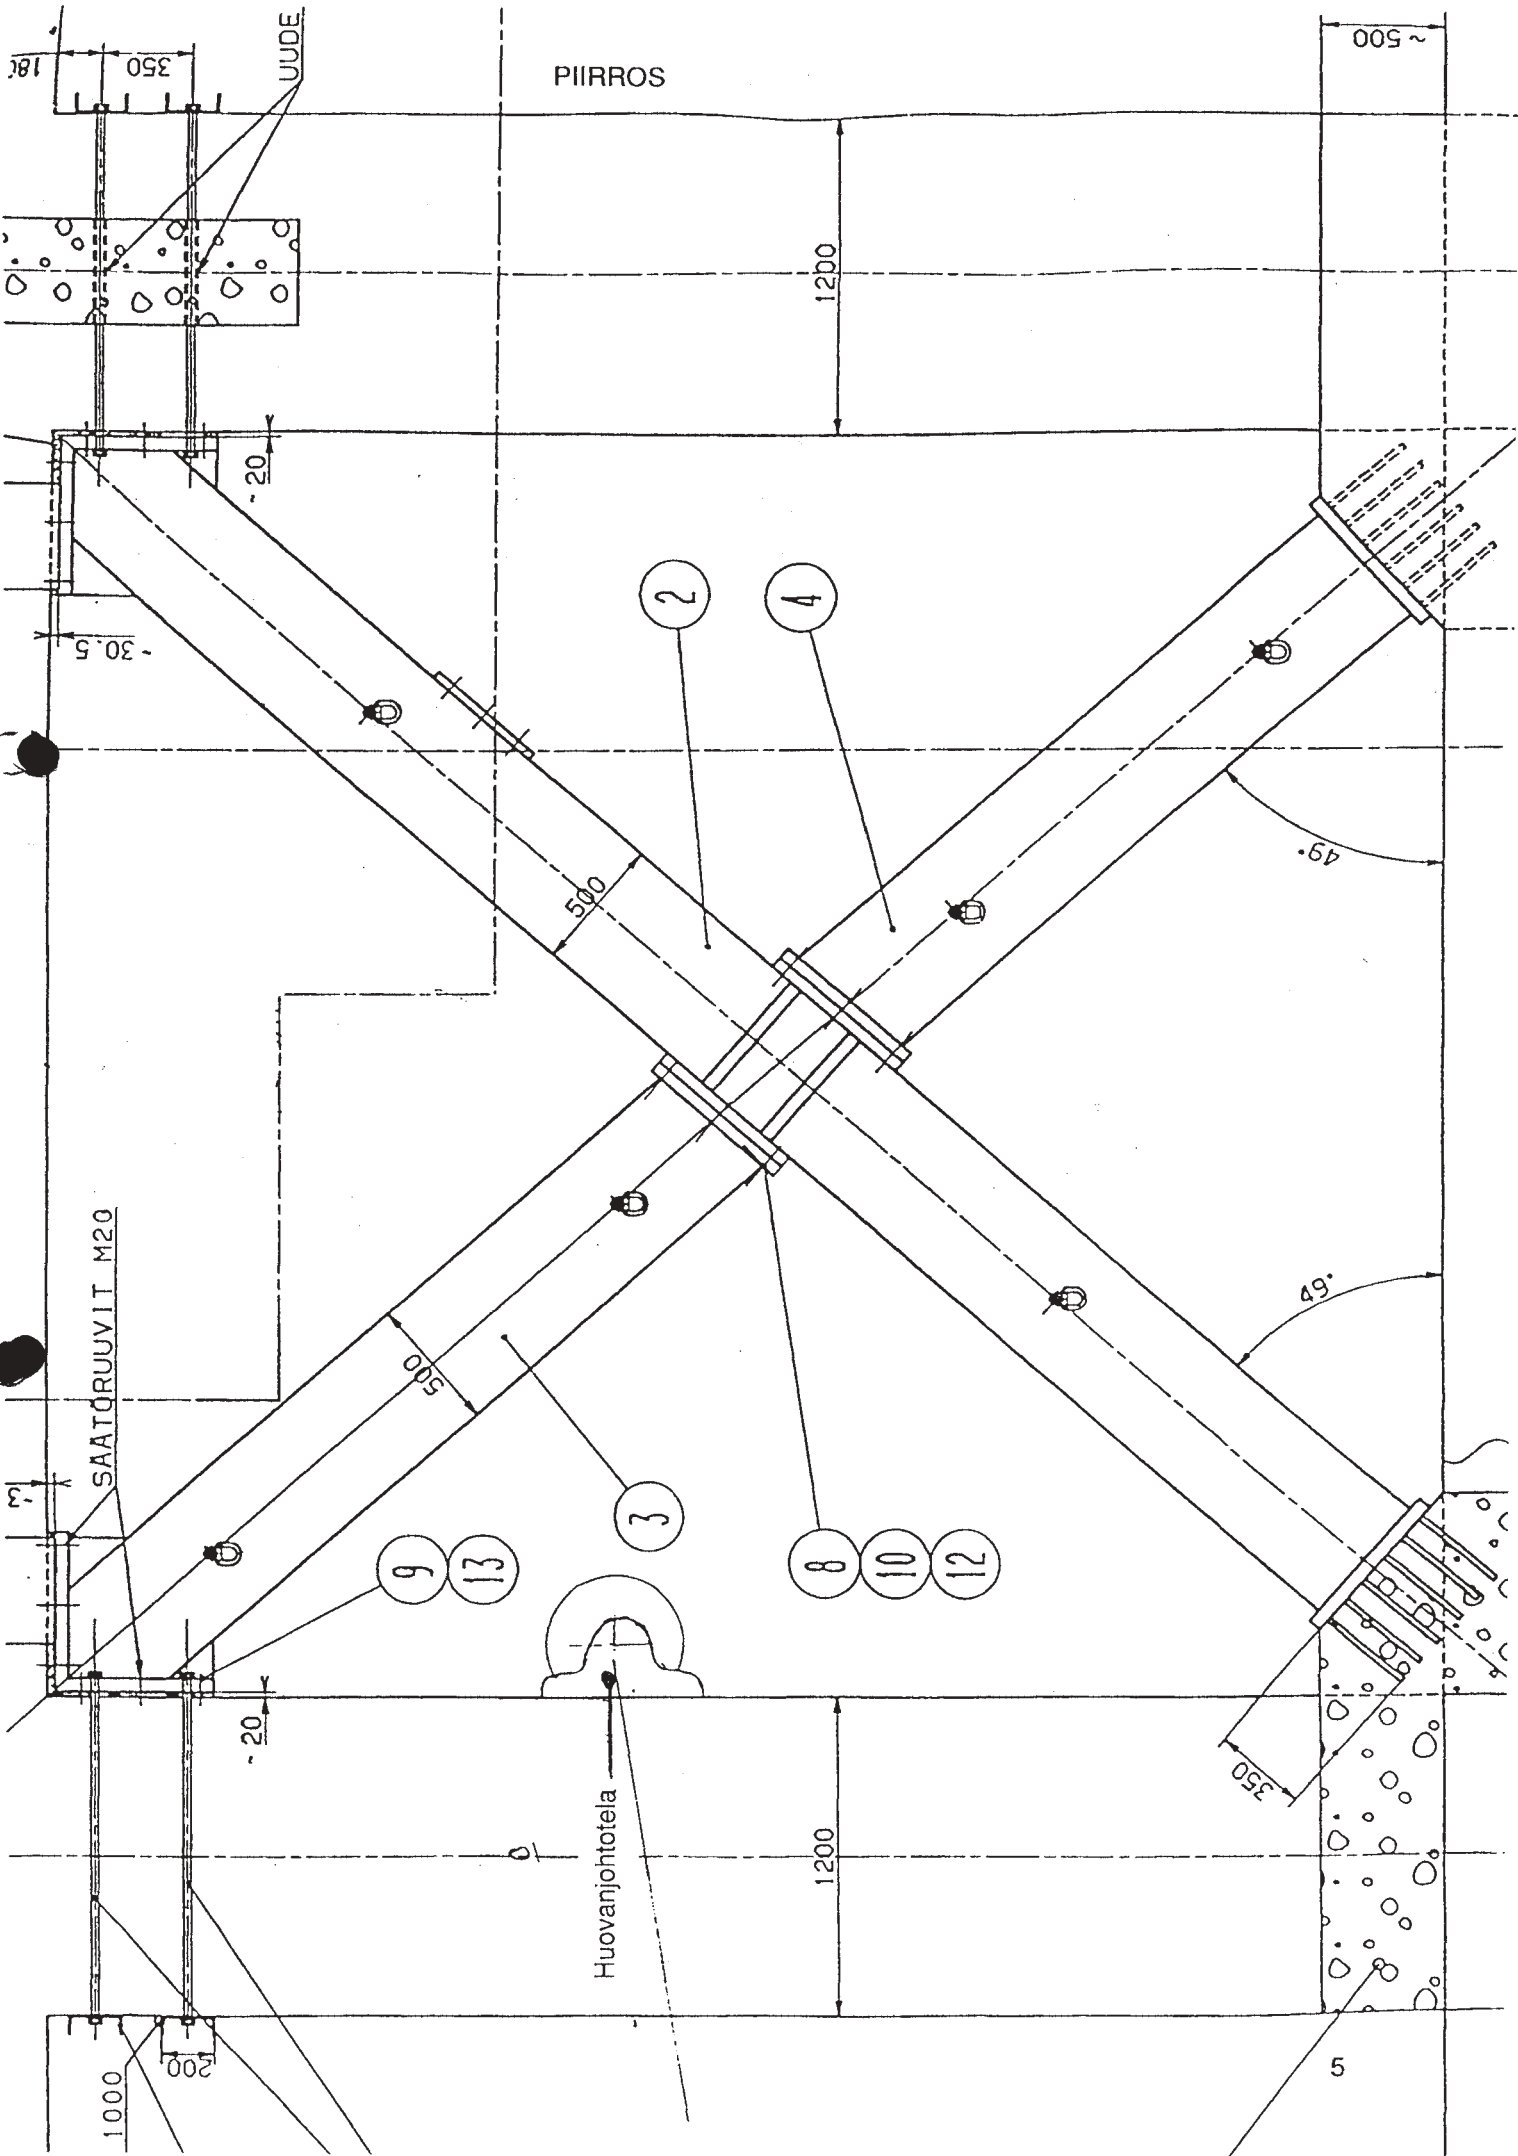
PIIRROS

Tapaturmapäivänä oltiin asentamassa hoitosil- lan puoleista tukirakennetta. Kuten käyttöpuo- lellakin, ensin asennettiin x-muotoisesta tuki- rakenteesta palkki nro 2 (piirros 1, kuva 1), seuraavaksi palkki nro 3 ja viimeiseksi palkki nro 4. Palkki nro 3 kiinnitettiin käyttäen neljää pulttia laippaliitoksella (nro 8) palkkiin 2. Pal- kin nro 4:n laippaliitospultit saatiin paikoilleen mutta ei kiristettyä loppuun saakka.

Huomattuaan rakenteen lähtevän kaatumaan, yksi asentajista juoksi ristikon välistä hoitota- son puoleiselle alueelle turvaan. Trukin kuljet- taja ehti peruuttaa trukin pois kaatuvan raken- teen alta. Teräsrakenteen kaatuessa osui pal- kin pää (nro 3) noin kolmen metrin korkeudel- la olevaan huovan johtotelaan (n. 500 x 8500 mm) sillä seurauksella, että telan laakeripesät repesivät ja tela putosi alas. Rakenteen yksi palkki (nro 3) repesi irti pulttiliitoksesta raken- teen muista osista. Telan toinen pää jäi käyt- töpuolelle jo valua varten asennetun betonite- räskelikon varaan noin 40-50 cm:n päähän lattiasta. Vakavasti vahingoittunut K.K jäi pu- donneen telan alle telan keskikohdalla. Myö- hemmin menehtynyt N.N ruhjoutui palkin pään (nro 2) ja lattian väliin (piirros 2, kuvat 2 ja 3).
