Työpaikkaonnettomuuksien tutkinta (TOT)

26/97

Puunjalostus/Metalliteollisuus

Sellutehtaalla urakoitsijan työ käsitti 30 m korkean alkalisäiliön ylimmän 10 m:n osuuden kumivuorauksen poiston ja uuden haponkestävistä teräslevyistä tehtävän vuorauksen asennuksen. Työssä käytettiin neljän teräsvaijerin varassa vaijeritaljojen avulla liikuteltavaa työtasoa. Taso oli keskeltä ripustettu lisäksi sähkömoottorikäyttöisen vinssin vaijerin koukkuun, joka ripustus oli irrotettu, koska vinssiä tarvittiin levyjen nostoon. Taso keikahti, kun sitä laskettiin taljoilla asennuskorkeuteen ja lyhin teräsvaijereista meni taljan leuoista läpi. Kaksi asentajaa putosi alas 20 m.

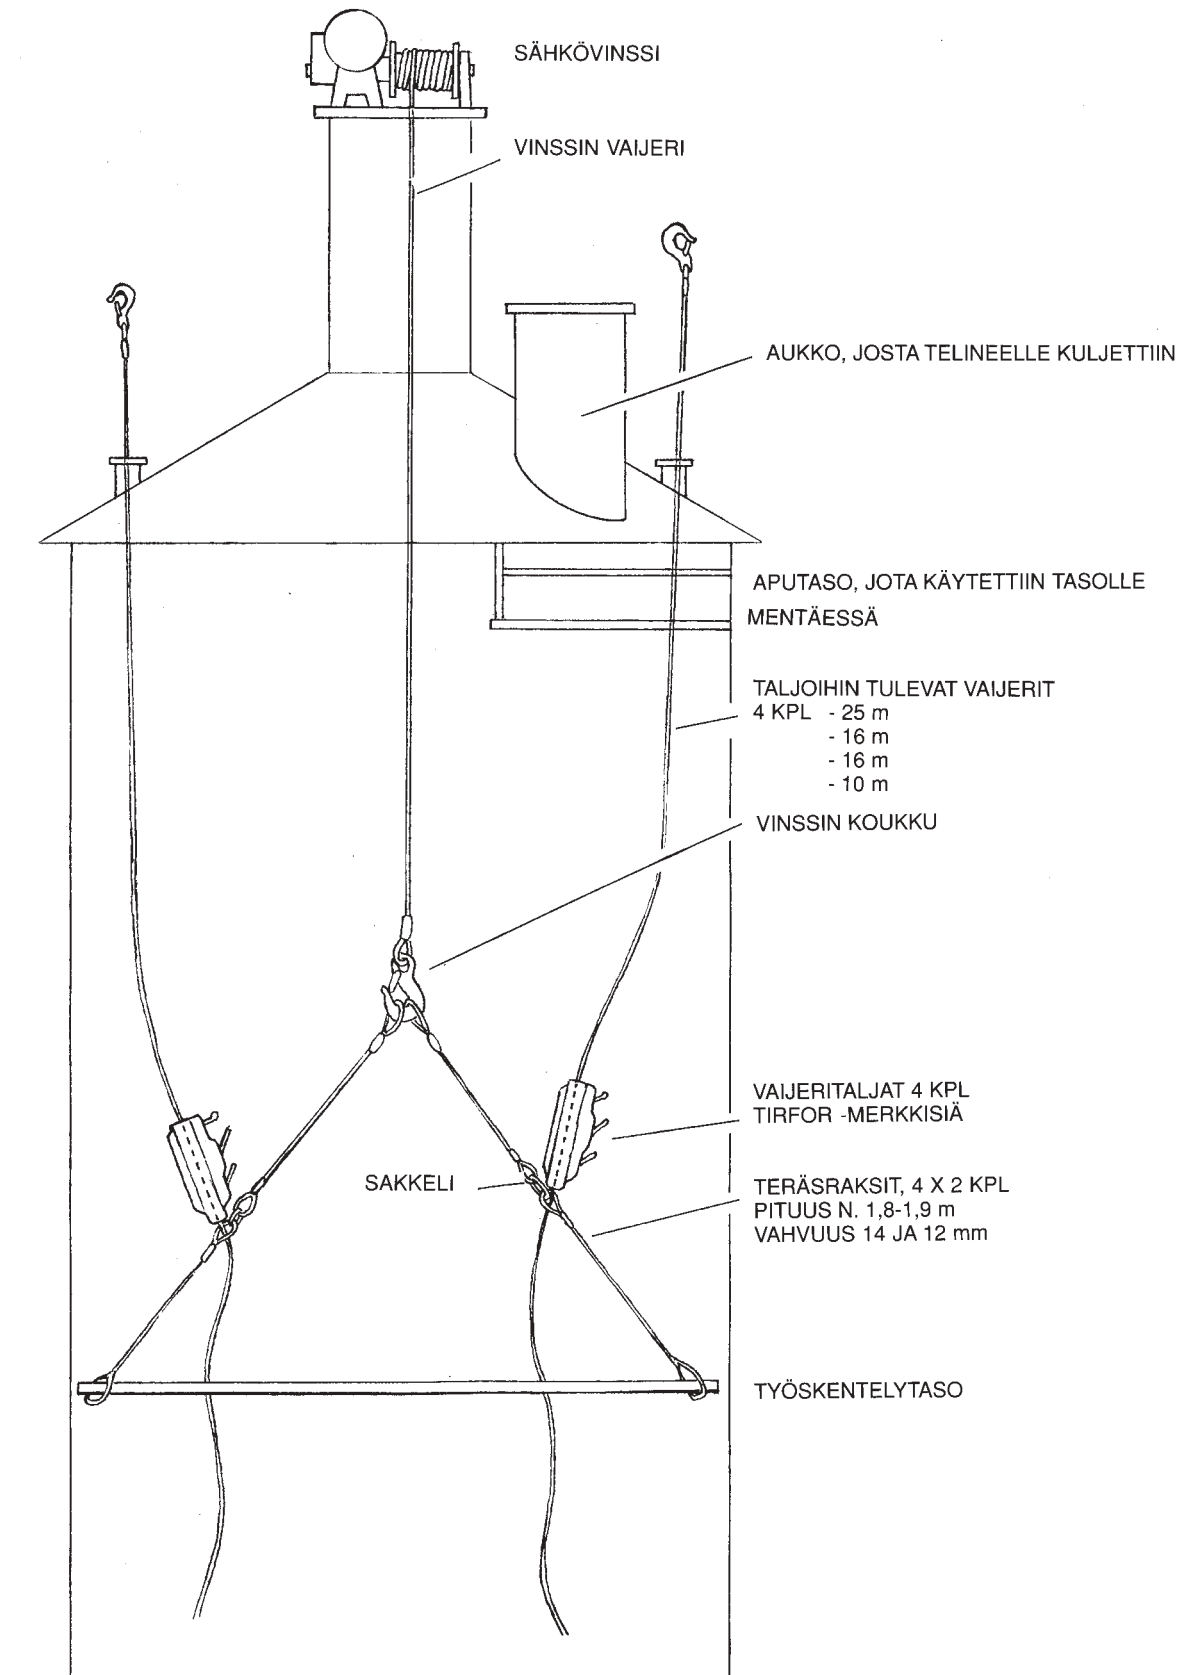
• Yritys A:n kolme hitaajaa (N1, N2 ja N3) valmiste-
livat riippulineen työ-
tasolla aikaisäiliön
sisäosan vuorasta
haponkestävillä
teräsvivillä.

• Yritys B:n työntekijät
positivat sitä erimen
alurakenna kumitus-
vuorauksen paine-
pesurilla.
