19/92 Ylösottajan kuolemaan johtanut
työtapaturma tienparannustyössä

työpaikkaonnettomuuksien tutkinta (TOT)

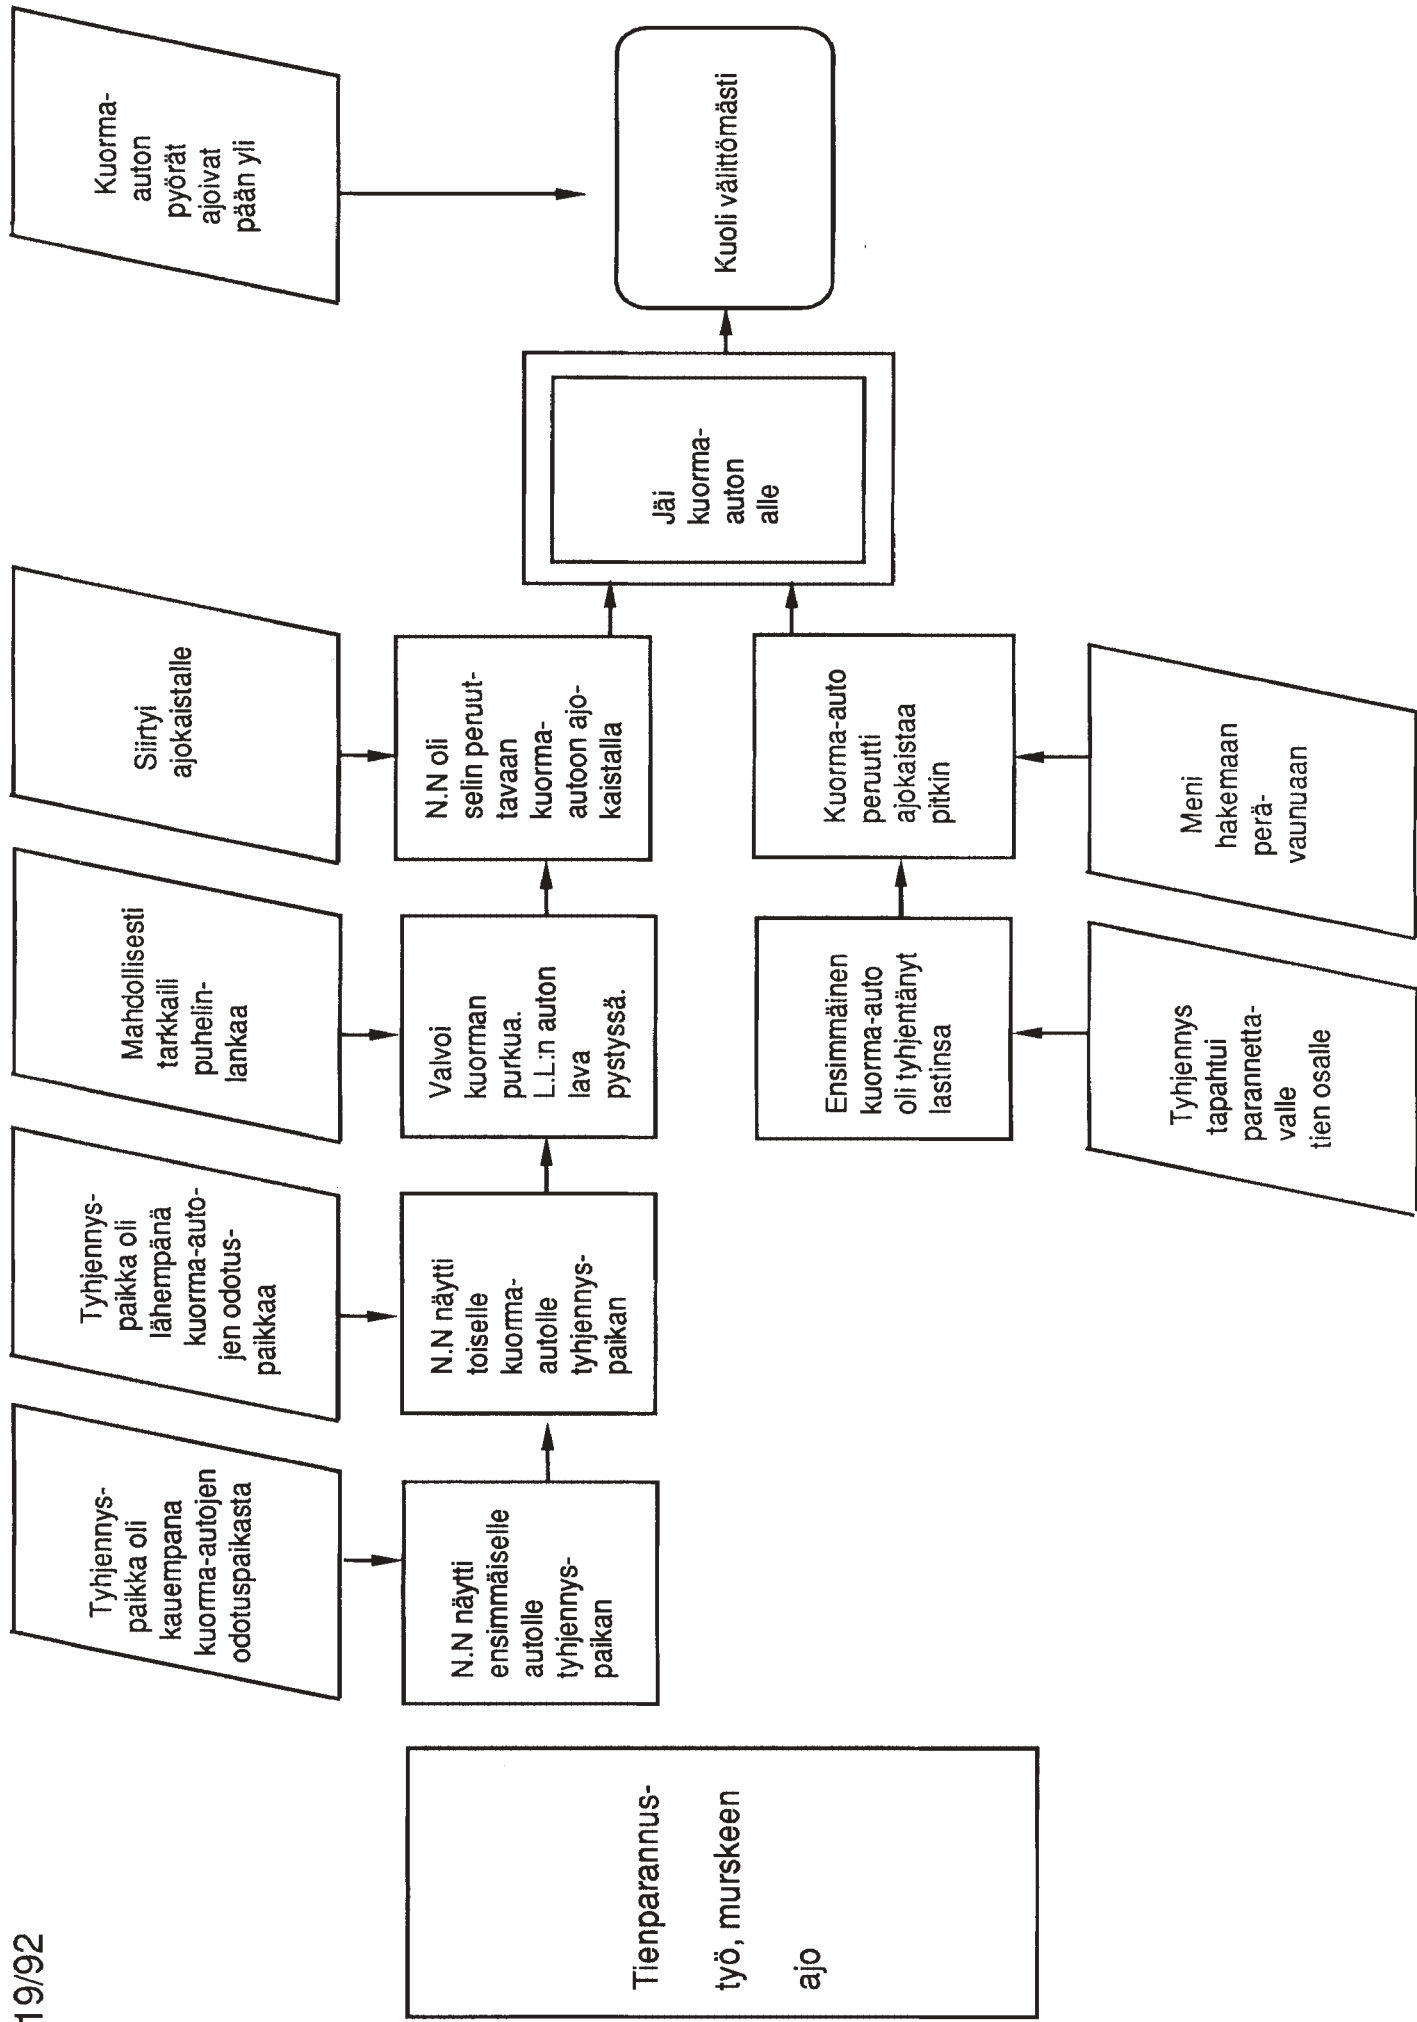
PIIRROS 1

Samanaikaisesti tyhjennyspaikan etupuolella K.K oli siirtynyt liikenteenalaiselle kaistalle peruuttaakseen perävaununsa luokse ja siirtääkseen tyhjentyneen kasetin perävaunuun. K.K oli peruuttanut kertomansa mukaan erittäin hitaasti etenkin siinä vaiheessa, kun K.K:n ja L.L:n autot kohtasivat. Ajokaista, jota pitkin K.K peruutti, oli epätasainen ja autot heilahtelivat myös tällä kaistalla. K.K oli pelännyt, että heilunnan vaikutuksesta vetovaunussa kiskoilla oleva perävaunun kasetti saattaisi pudota. Kohtaamisvaiheessa K.K oli tarkkaillut peruuttamistaan apumiehen puoleisesta sivupeilistä. Tämän jälkeen hän oli vielä katsonut ajajan puoleisesta peilistä ja todennut, että takana ei näkynyt ketään. Vetovaunun lavalla oleva kasetti esti näkymisen peruutuspeilistä ja takaikkunasta, joten K.K joutui käyttämään sivupeilejä ajon varmistamiseksi taakse päin.

Koska tie oli epätasainen ja auto heilui koko ajan, ei K.K havainnut mitään erityistä, ennen kuin hän näki N.N:n makaavan tiellä autonsa edessä. Hän oli tällöin ajanut N.N:n yli. Tämän jälkeen K.K suoritti hälytyksen autonsa puhelimesta. Samanaikaisesti paikalle riensi myös tapauksen nähnyt eläkeläinen sekä L.L. Tällöin N.N oli jo kuitenkin pahasti ruhjoutunut ja kuollut.

L.L kertoi havainneensa K.K:n peruuttavan yhä lähemmäksi keskellä ajoväylää selin K.K:n autoon seisovaa N.N:ää. Tällöin hän oli yrittänyt autonsa torvea painamalla varoittaa K.K:ta. Hän oli kuitenkin hätäännöksissään painanut koko kämmenellä ratin keskelle, jolloin hälytys ei ollut toiminut.

Mursketta kuljettavassa autossa ei ollut peruutuksen äänimerkkiä. Äänimerkkiä ei ollut asennettu, koska autoa käytettiin asunataajamassa myös muuhun työhön, kuten lumen ajoon. Peruutuksen äänimerkki vaaditaan mm. asfaltointi- ym. päällystystyössä, mutta ei varsinaisesti murskeen ajossa. Mikäli autossa olisi ollut äänimerkki, se olisi saattanut kiinnittää N.N:n huomion ja hän olisi osannut väistää peruuttavaa autoa.

Vetoautossa ei ollut myöskään puskuria. Autoa käytettiin paljon myös öljysoran levityksessä, jolloin puskuri olisi ollut tiellä. Koska autoa kuitenkin käytettiin öljysorajossa, olisi peruutuksen varoitussäni ollut autossa tarpeellinen.

Aivan varmaa tietoa ei ole siitä, mistä syystä N.N oli selin ja huomio kiintyneenä pois peruuttavasta, K.K:n ohjaamasta autosta. Todennäköistä kuitenkin on, että N.N oli seurannut matalalla sijaitsevien puhelinlankojen mahdollista kiinni ottamista L.L:n autoon. L.L:n kertoman mukaan hän oli kuitenkin jo tässä vaiheessa laskemassa autonsa lavaa alas, joten puhelinlankojen aiheuttama vaara oli jo vältetty. Jostakin syystä N.N oli siirtynyt keskelle ajoliikenteen kaistaa katsoen takapuolelle päin.

1. Hälytysääni peruuttaviin työmaa-autoihin
Koska kuorma-autoista niiden peruuttaessa ei useinkaan ole esteetöntä näkyvyyttä

auton peräosaan, tulee kaikissa työmaa-autoissa olla peruutuksen varoitussääni. Varoitussäänen voi suunnitella siten, että se on kytkettävissä pois päältä tilanteissa, joissa peruutusääni ei ole sallittu.

2. Varovaisuus peruutettaessa työmaa-autoa työmaalla

Peruutettaessa työmaalla kuorma- ja muita autoja, joista on huono näkyvyys taakse, tulee noudattaa erityistä varovaisuutta. Työmaalla, jossa esim. näyttäjä on jalankulkijana, tulee ennen peruutusta varmistua siitä, missä näyttäjä ja kuorman ylösottaja on. Sama koskee kaikkia jalan työmaa-alueella liikkuvia. Näin siinäkin tapauksessa, vaikka työmaa-autoissa olisi peruutusvaroitin. Työmaalla on aina työkoneista ja liikkuvista kuorma-autoista aiheutuvaa melua, joka saattaa estää peruutusäänen kuulumisen.
