17/92 Tietyöntekijä putosi sillan  
kaiteelta alikulkutunnelin pohjalle  
menettäen henkensä

## työpaikkaonnettomuuksien tutkinta (TOT)

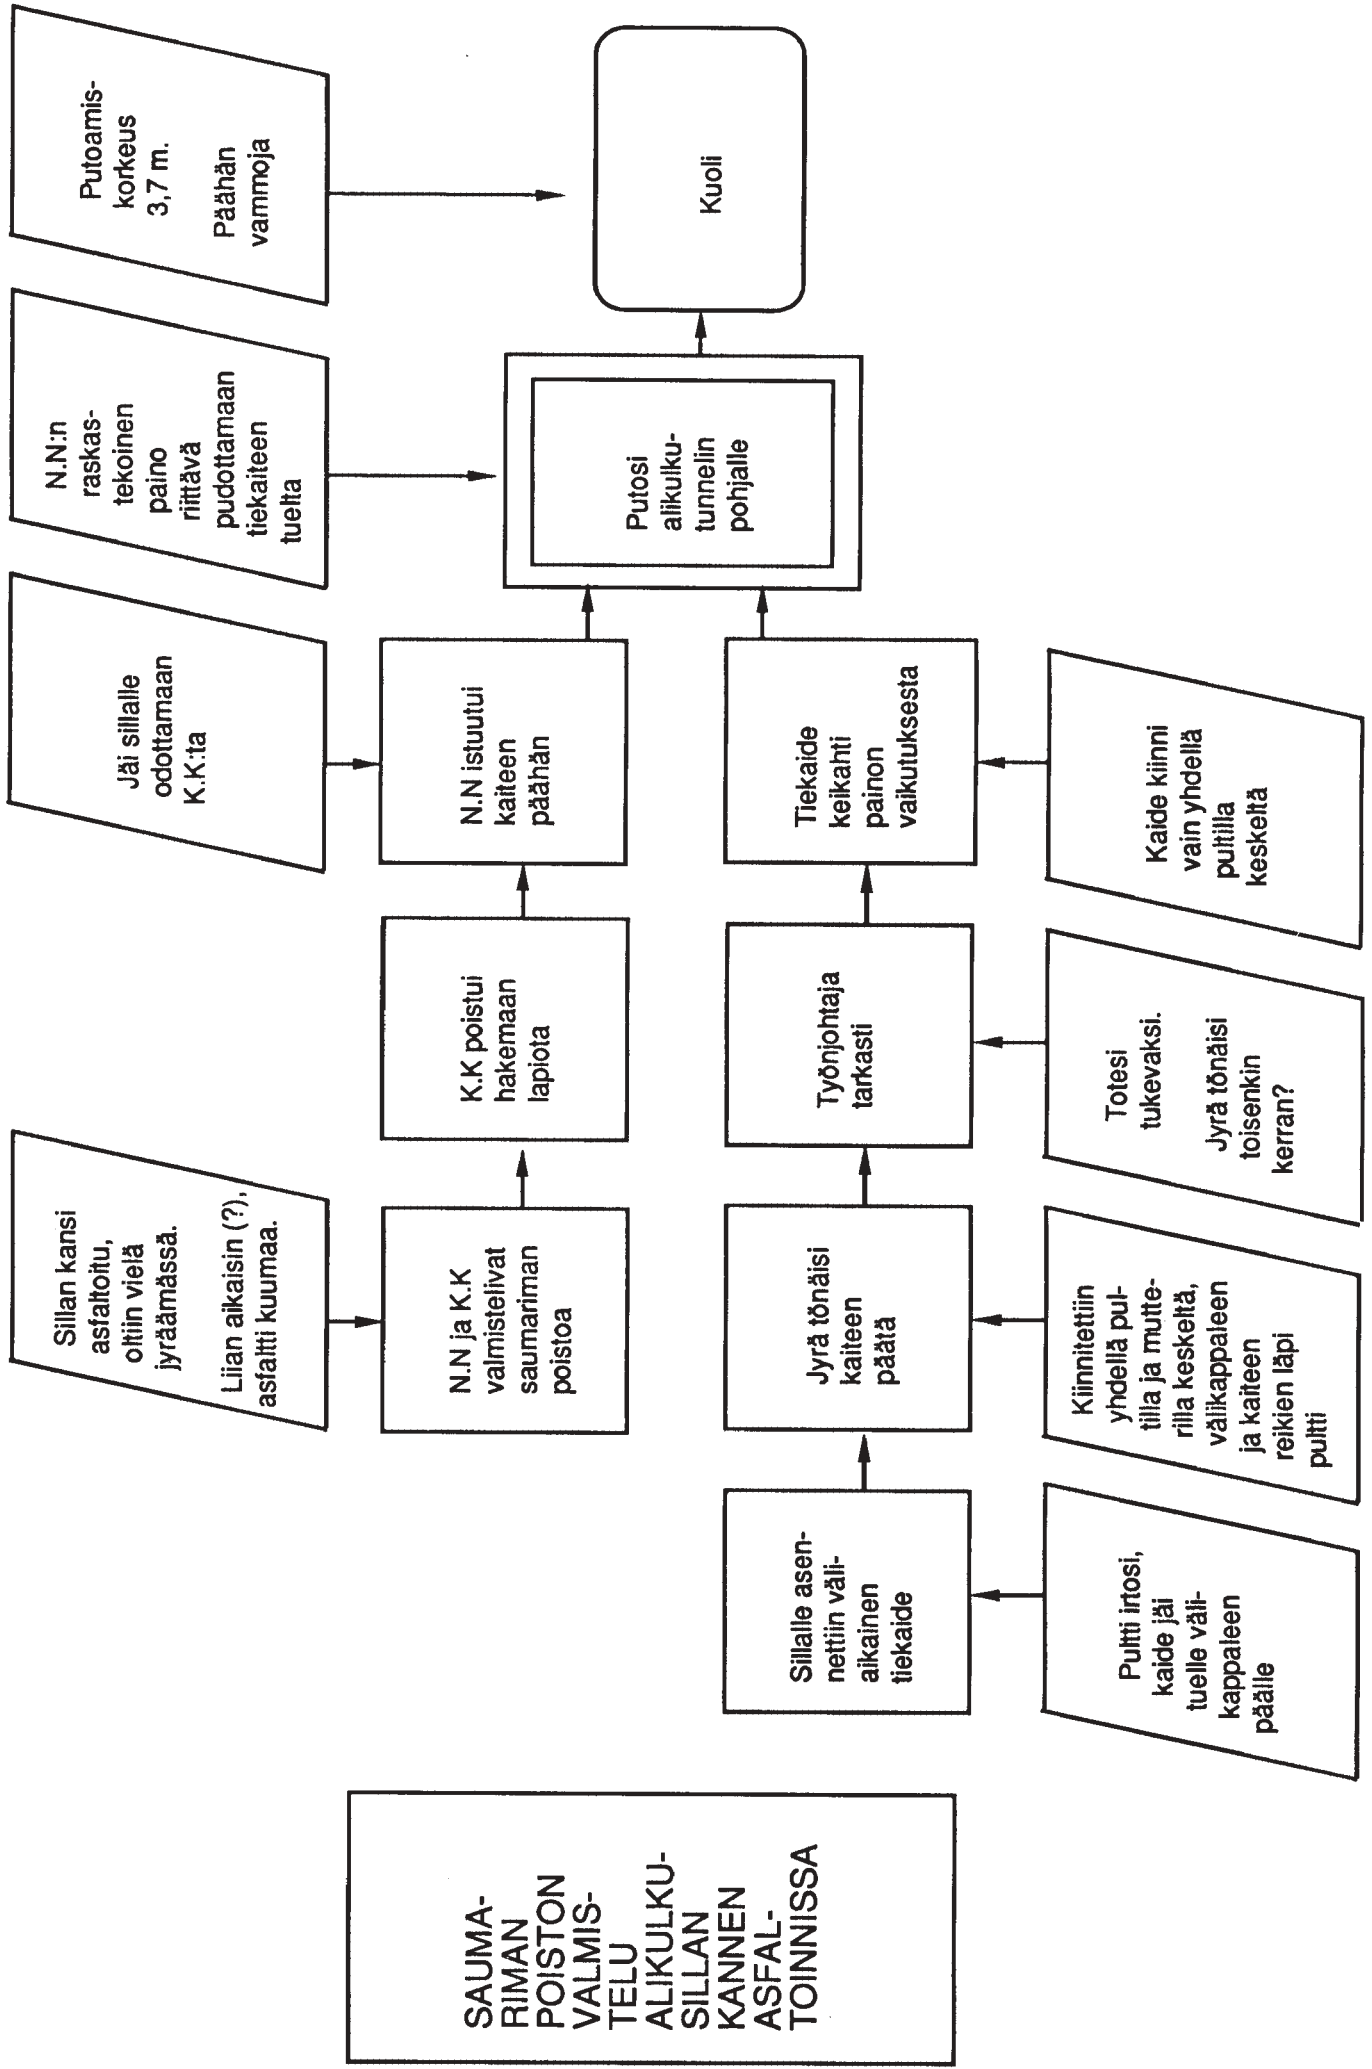
Alikulkutunnelin silta oli otettu käyttöön 3 kk aikaisemmin. Silloin se oli varustettu 8 metriä pitkällä tiekaiteella, joka oli kiinnitetty keskeltä pultilla yhteen sillan pystypalkeista (kuvat 1 ja 2). Kerrotun mukaan putoamispaikan puoleisessa päässä olleen välikappaleen ja kaiteen kiinnitysreikiin oli asetettu yksi pultti, ei kuitenkaan kiinnitetty mutteria (kuva 3).

Työnjohtaja oli nähnyt n. 10 minuuttia ennen putoamista, että jyrä oli osunut tiekaiteen päähän putoamispaikan puolella. Hän oli käynyt koettamassa kaiteen päätä ja todennut sen olevan tukevasti paikallaan. Kuitenkin kun N.N istahti kaiteelle, se keikahti alas keskikohdan pulttikiinnityksen varassa.

N.N tuli sillalle juuri ennen putoamistaan. On mahdollista, että jyrä on edestakaisin liikkueensa osunut toisenkin kerran kaiteen päähän, jolloin kaiteen ja välikappaleen rei'istä työnnetty pultti on lennähtänyt pois ja kaiteen pää jäänyt vain osittain tuelle välikappaleen päälle. Pystypalkki tutkittiin työtapaturman jälkeen ja siinä todettiin törmäyksen jälki. N.N oli raskastekoinen ja hänen painonsa riitti siirtämään kaiteen tuelta.

Väliaikainen tiekaide oli muutoin tielaitoksen ohjeen mukainen paitsi kiinnityksen osalta, joka oli puutteellinen.

Kuva 1. N.N. istui tiekaiteen vasempaan päähän. Kaide oli kiinnitetty keskeltä yhdellä pultilla.

Tiekaide on estämässä ajoneuvojen suistumista sillalta. Myös väliaikainen tiekaide tulee kiinnittää luotettavasti pulteilla kaikista kiinnityskohdista.

Vaurion tarkastuksen, tässä tapauksessa jyrän tönäisy kaiteeseen, tulee olla niin perusteellinen, että mahdollinen korjaustarve saadaan selvitettyä ennen töiden jatkamista.
