KUORMA-AUTON KULJETTAJA JÄI PUUTAVARANIPUN ALLE RAKENNUSTYÖMAALLA

TOT 18/10

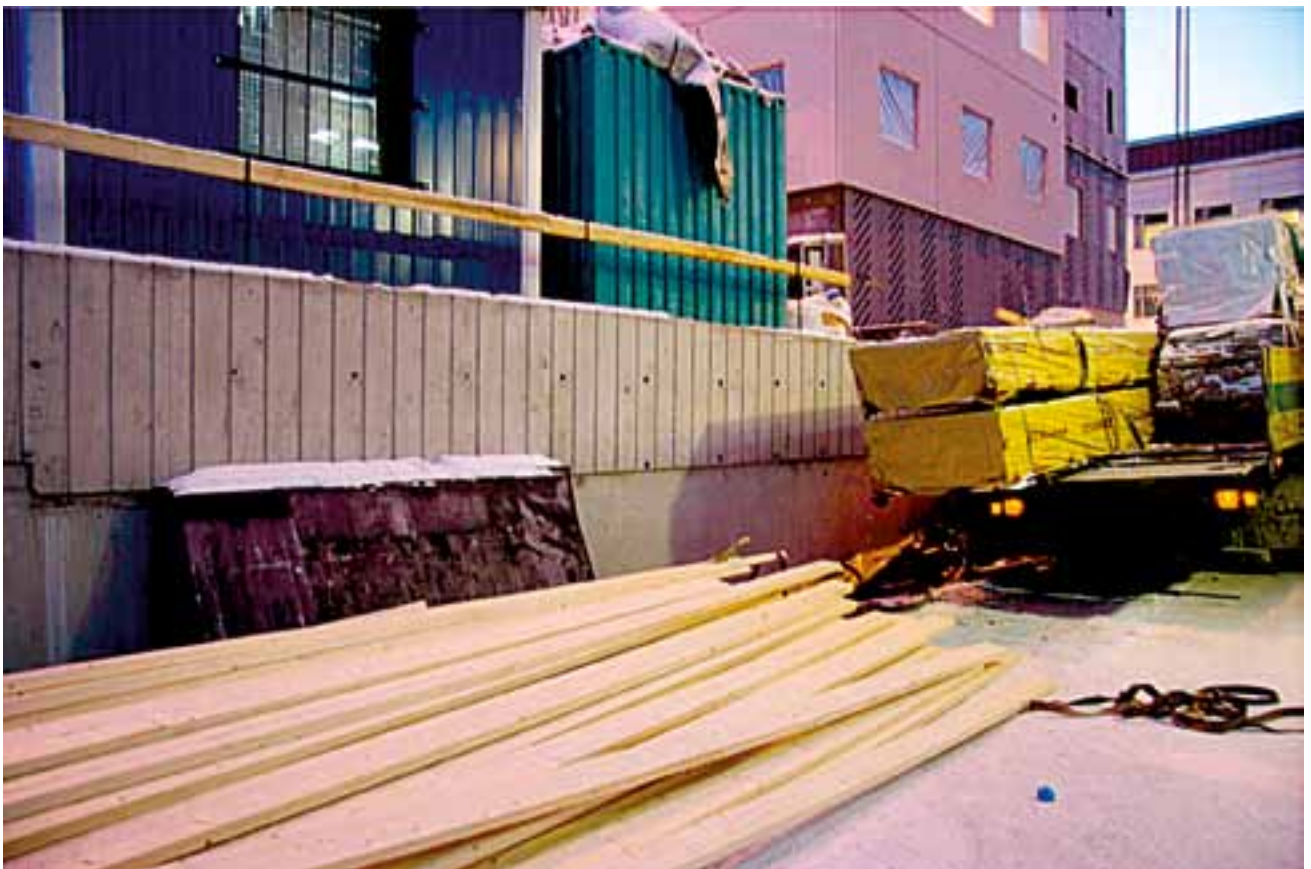
Rakennustyömaalle saapui puutavaraa kuljettanut kuorma-auto. Kuljettaja peruutti auton pari metriä korkean betoniseinän viereen niin, että auton ja seinän väliin jäi noin 70 cm tilaa. Kuljettaja nousi autosta ja meni seinän ja auton väliin irrottaakseen kuormasiteet. Kuormana oli yhteensä seitsemän puutavaranippua, joista kuljettajan puoleisella reunalla oli neljä päällekkäin. Puutavaraniput oli pakattu muoviin. Kuljettajan irrottaessa keskimmäistä sidettä kaksi päällimmäistä nippua liukui auton laidan yli ja putosi auton ja seinän väliin. Kuorma-auton renkaan kohdalla seisonut kuljettaja jäi noin kolme tonnia painavien nippujen alle.
