KAATUVAN PORAPAALUKONEEN PUOMI ISKI KONEEN KULJETTAJAA

YTOT 4/10

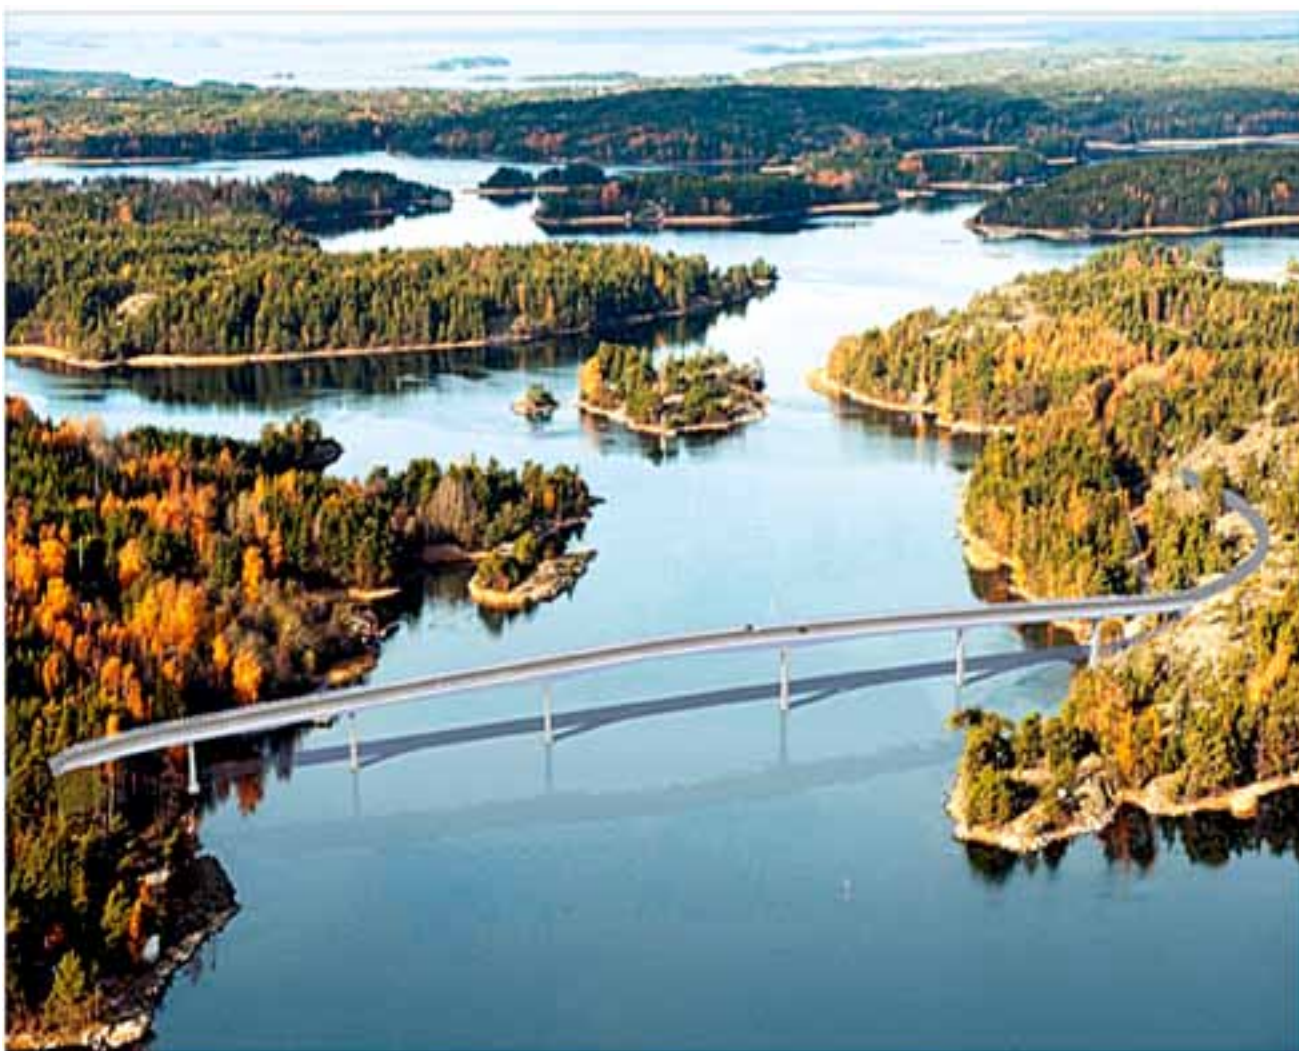
Paalutuskoneen kuljettaja ja apumies rakensivat siltatyömaalla apu-työtason paalutusta. Ajettuaan porapaalukoneen paalutuspaikalle kuljettaja käänsi koneen telat paalutusasemaan. Samalla työsillan kansi petti koneen alta ja kone alkoi kaatua, jolloin kuljettaja hyppäsi koneesta työsillalle. Koneen kaatuessa puomi osui kuljettajan ylävartaloon ja päähän.

Hitsaussuunnitelmissa on otettava huomioon työsillan asennusaikaiset lisäkuormitukset. Erityisen tärkeää on, että hitsauksien määrässä ja sijoittelussa otetaan huomioon paalutuskoneen aiheuttamat vääntörasitukset. Hitsaussuunnitelma on käytävä läpi yhdessä hitsausta suorittavien työntekijöiden kanssa korostaen erityisesti hitsausten tärkeyttä ja suunnitelmien mukaista toteuttamista.

Koneen kuljettajan pitäisi pysyä ohjaamossa koneen kaatumisesta huolimatta. Ohjaamon rakenteiden pitäisi kestää kaatuminen. Ihmisellä on luontainen taipumus pyrkiä pois vaaranlähteestä. Koulutuksella ja perehdyttämisellä voidaan korostaa ohjaamoon jäämisen tärkeyttä ja koneesta poistumisen vaarallisuutta.
