MITTAKIRVESMIES JÄI KAATUVAN SOKKELIELEMENTIN ALLE

1. TAPAHTUMIEN KULKU

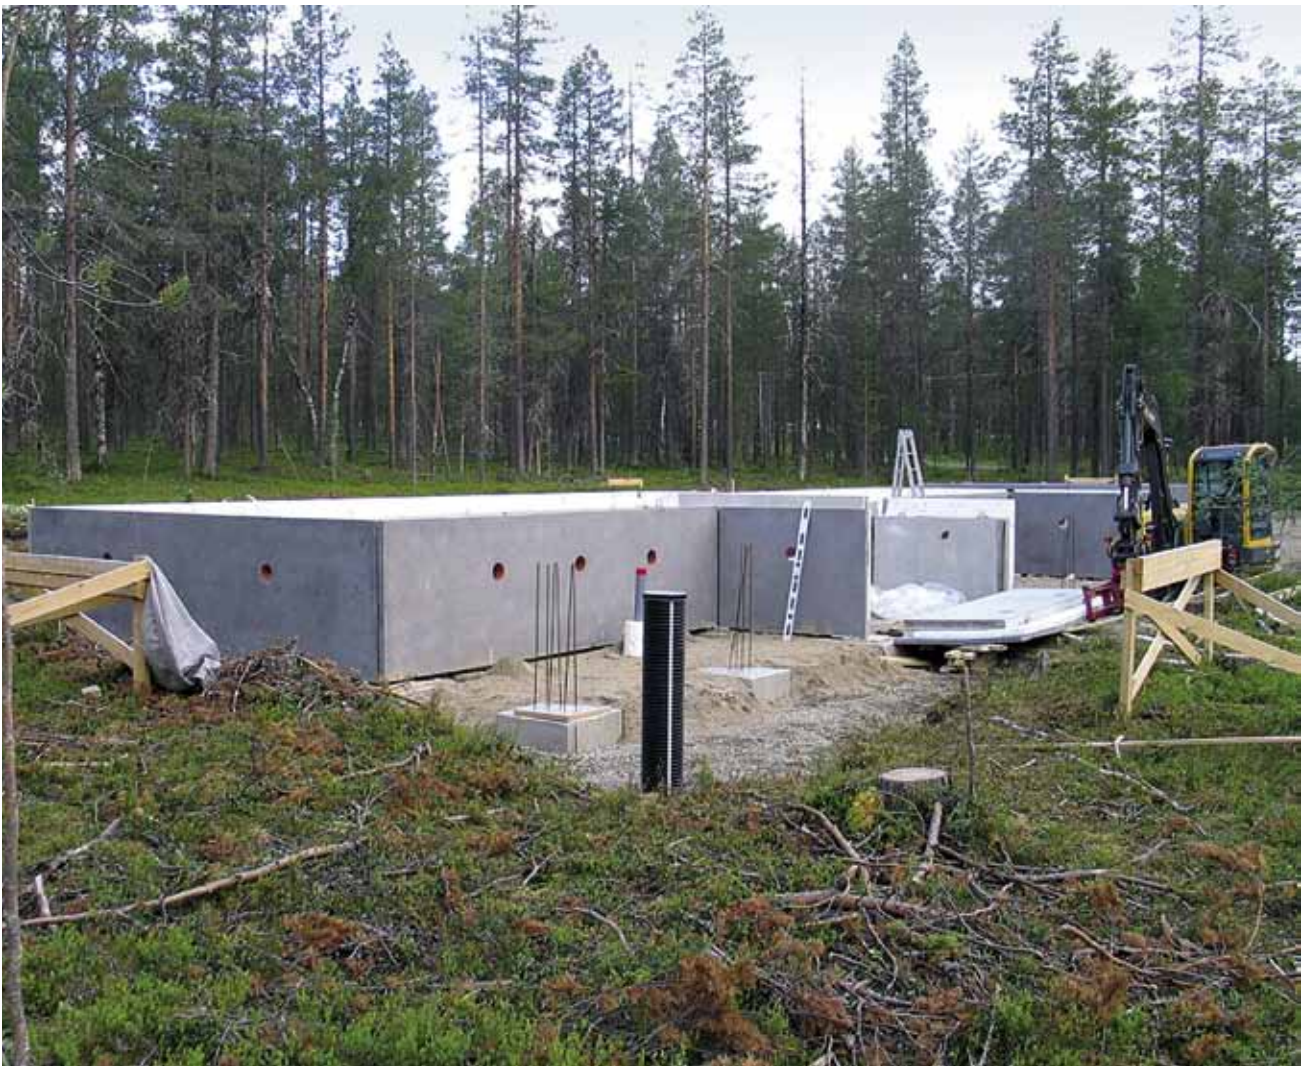
Mittakirvesmies NN (54 v.) oli huvilan uudisrakennustyömaalla työparinsa kanssa asentamassa tukematonta ja kiinnittämätöntä sokkelielementtiä oikeaan korkeuteen. NN oli polvillaan elementin ulkokehän puolella. Elementti kaatui eikä NN ehtinyt nousta ja väistää kaatuvaa elementtiä. NN puristui kaatuneen sokkelielementin alle ja kuoli.
