## **PANOSTAJAN APULAINEN PUTOSI LOUHOKSEEN KOMPRESSORIN TYÖNTÄMÄNÄ**

**Neljä miestä siirsi paineilmakompressorin louhintatyömaalla pyöräkuormaajan avulla kallion päälle, lähelle rintauksen reunaa, josta käsin kompressorin avulla oli tarkoitus puhaltaa puhtaiksi räjäytettävän kentän panostuksessa käytettävät reiät. Pyöräkuormaajan kuljettajan laski kompressorin alas, jonka jälkeen alkoi liikkua kohti rintauksen reunaa. Kompressorin ja rintauksen reunan välissä ollut panostajan apulainen NN (45-v.) putosi louhokseen kompressorin työntämänä.**

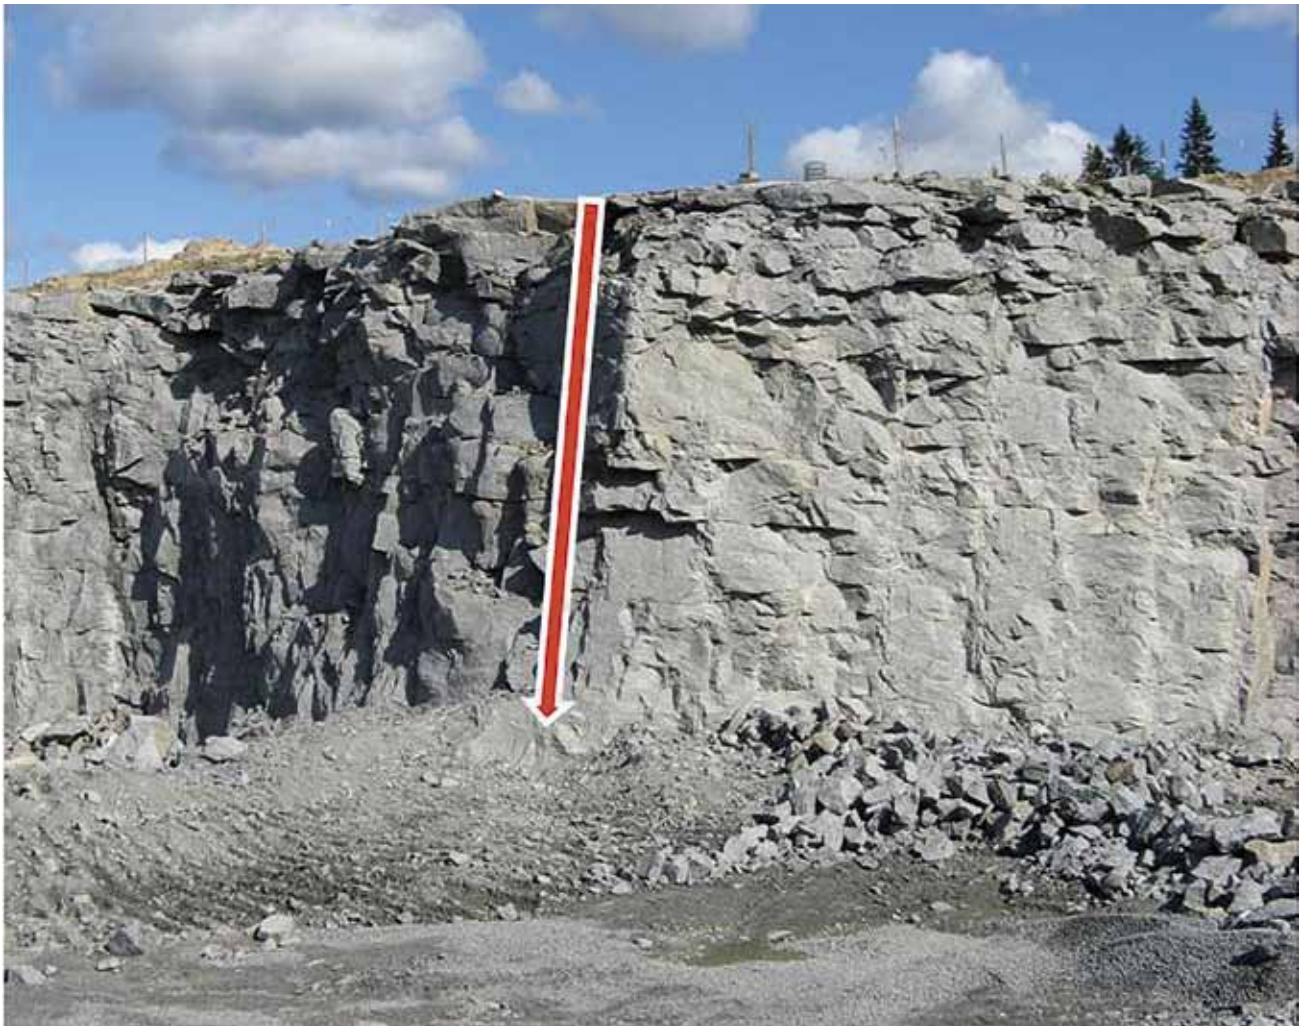
*Kuva 1. NN putosi kompressorin työntämänä louhokseen. Kompressorin ei louhokseen pudonnut, sillä se oli edelleen siirrossa käytetyllä ketjulla kiinni pyöräkuormaaja kauhassa.*

Kallion laen epätasaisuudesta ja lievistä kaltevuudesta johtuen kompressorin alkoi liikkua kohti rintauksen reunaa, kun se oli laskettu alas ja kuljetuksessa käytetty kettinki löystyi. Rintauksen reunan ja kompressorin välissä ollut NN yritti estää kom-

Työmaa-alueen olosuhteista johtuen kompressoria ei voitu vetää kallion päälle hinaamalla, mikä on varsinainen ja turvallisin tapa siirtää tämänkaltaista kompressoria. Tässä tapauksessa kompressori siirrettiin kantamalla sitä pyöräkuormaajan kauhaan kiinnitetyllä ketjulla. Ketju oli kiinni kompressorissa vain yhdestä pisteestä. Kantamisessa käytetty ketju löystyi ja kompressori pääsi liikkeelle samalla, kun se laskettiin alas.

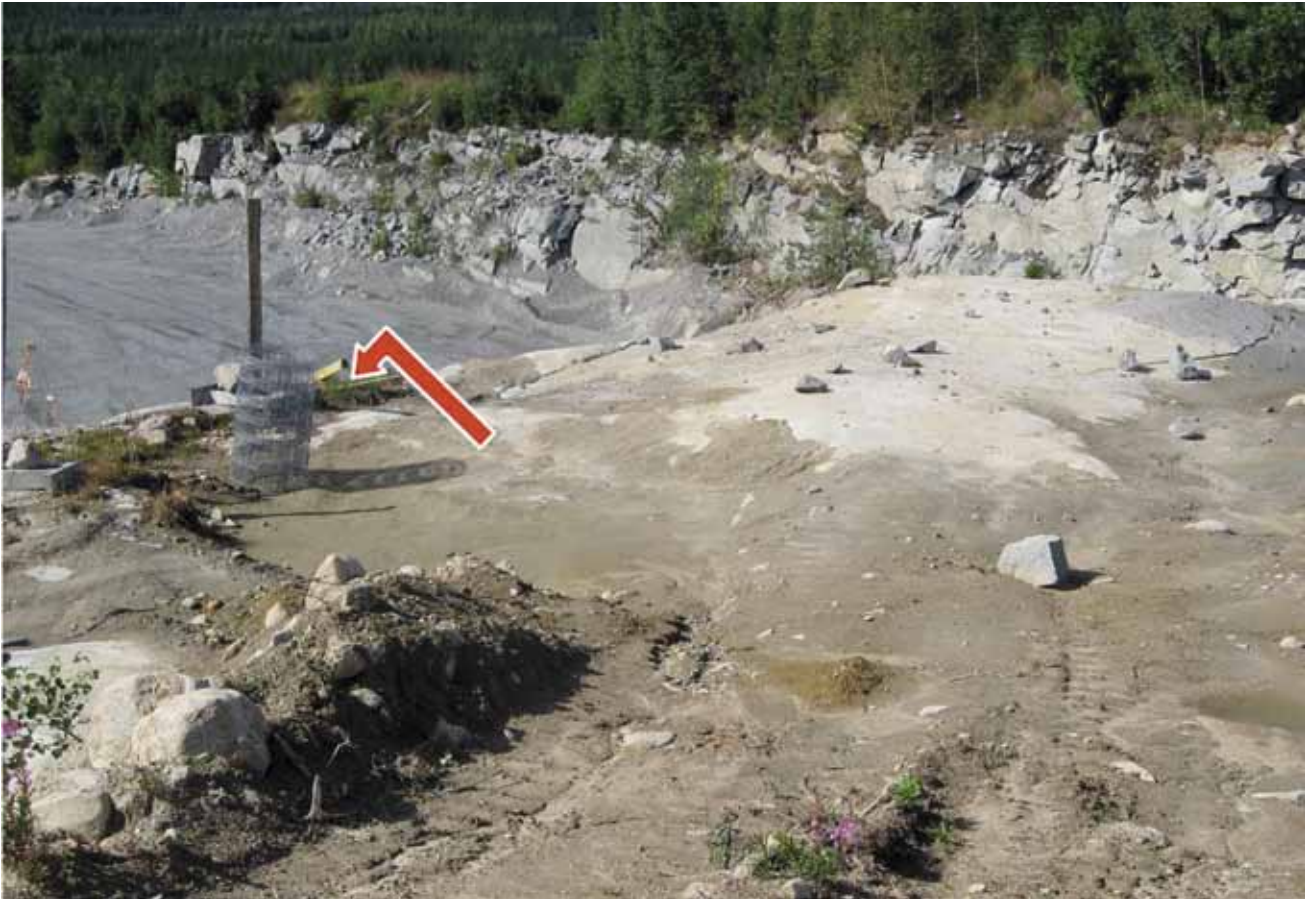
pressoria putoamasta louhokseen. Alustan epätasaisuudesta johtuen kompressori ja sen aisa heilahtivat sivusuunnassa siten, ettei NN saanut aisasta kiinni, vaan liukui rintauksen reunalle ja putosi louhokseen kompressorin työntämänä. Pudotus oli n. 15 metriä. Muiden työntekijöiden hätäkeskuksen ohjeiden mukaan aloittamasta ja paikalle saapuneen ambulanssimiehistön jatkamasta ensiavusta huolimatta NN kuoli tapahtumapaikalla.

**Kuva 2. Kallion laen epätasaisuudesta ja lievistä kaltevuudesta johtuen kompressori alkoi liikkua kohti rintausten reunaa. Rintausten reunan ja kompressorin välissä ollut NN yritti estää kompressoria putoamasta louhokseen.**

Siirrettävien kompressorien yms. työkoneiden sijoittelussa työmaalla on varmistuttava niiden turvallisesta sijoittelusta ja paikallaan pysymisestä. Tarvittaessa käyttöpaikka on tasattava, mikäli on olemassa vaara, ettei kone pysy paikallaan maaston epätasaisuudesta johtuen.
