Työpaikkaonnettomuuksien tutkinta (TOT)

30/95

Liikennöitsijä jäi autohallista ulos peruuttaneen
linja-auton takapyörien alle

TOT 30/95

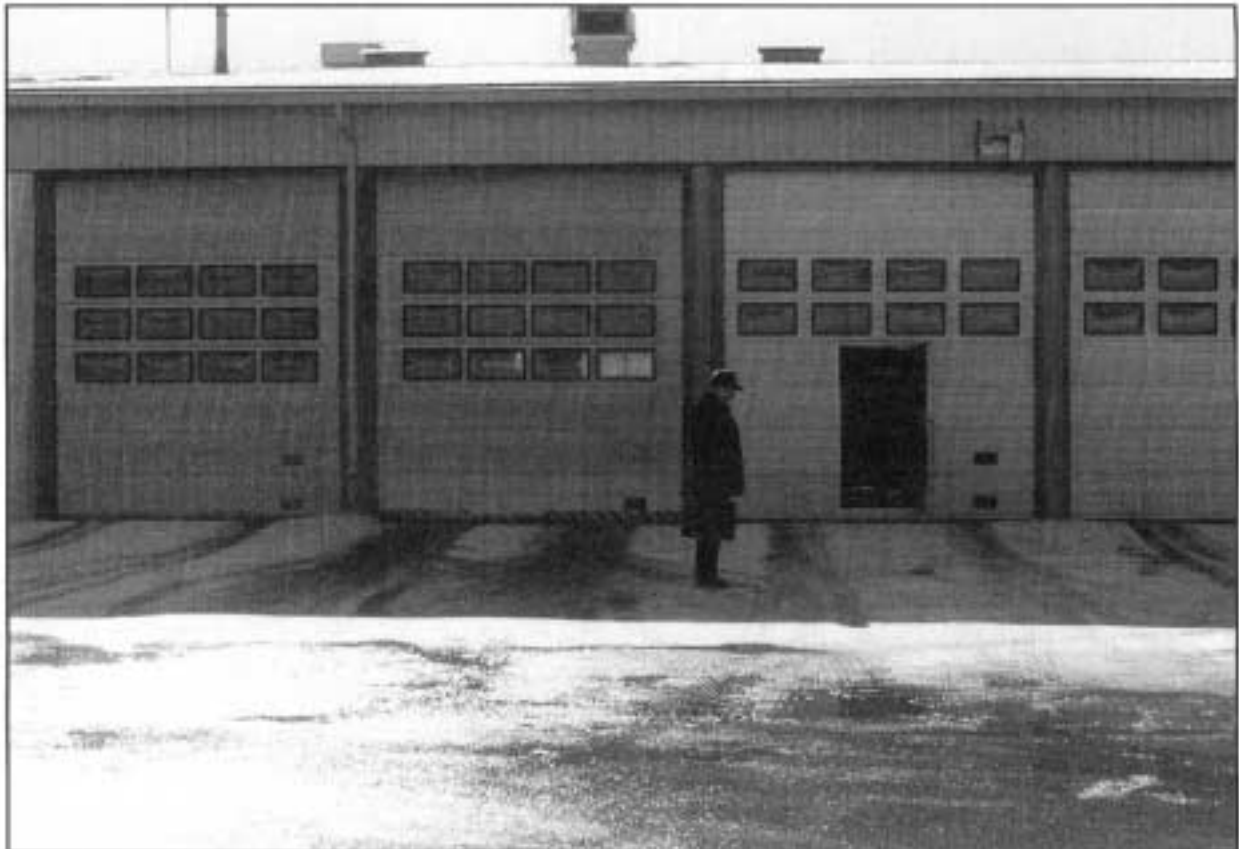
- Valokuva

Linja-auto peruutti vasemmalta kolmannelta ovesta. Mieshenkilö onnettomuuden sattumispaikalla.

Tavanomaiset linja-auton aiheuttamat peruuttamistapaturmat estettäisiin mikäli myös ne varustettaisiin ko. hälyttimellä.

Onnettomuus sattui jäisten keliolosuhteiden aikaan; raskaat ajoneuvot lisäävät painollaan hallin edustan liukkautta, joten järjestelmällinen kunnossapito on edellytys liukkauden estolle.
