Katastrofiluontoisten työtapaturmien tutkintajärjestelmä  
Työpaikkakuolemantapausten tutkinta

42/87 Salaojakaivannon sortumisen aiheuttama kuolemaan  
johtanut työtapaturma

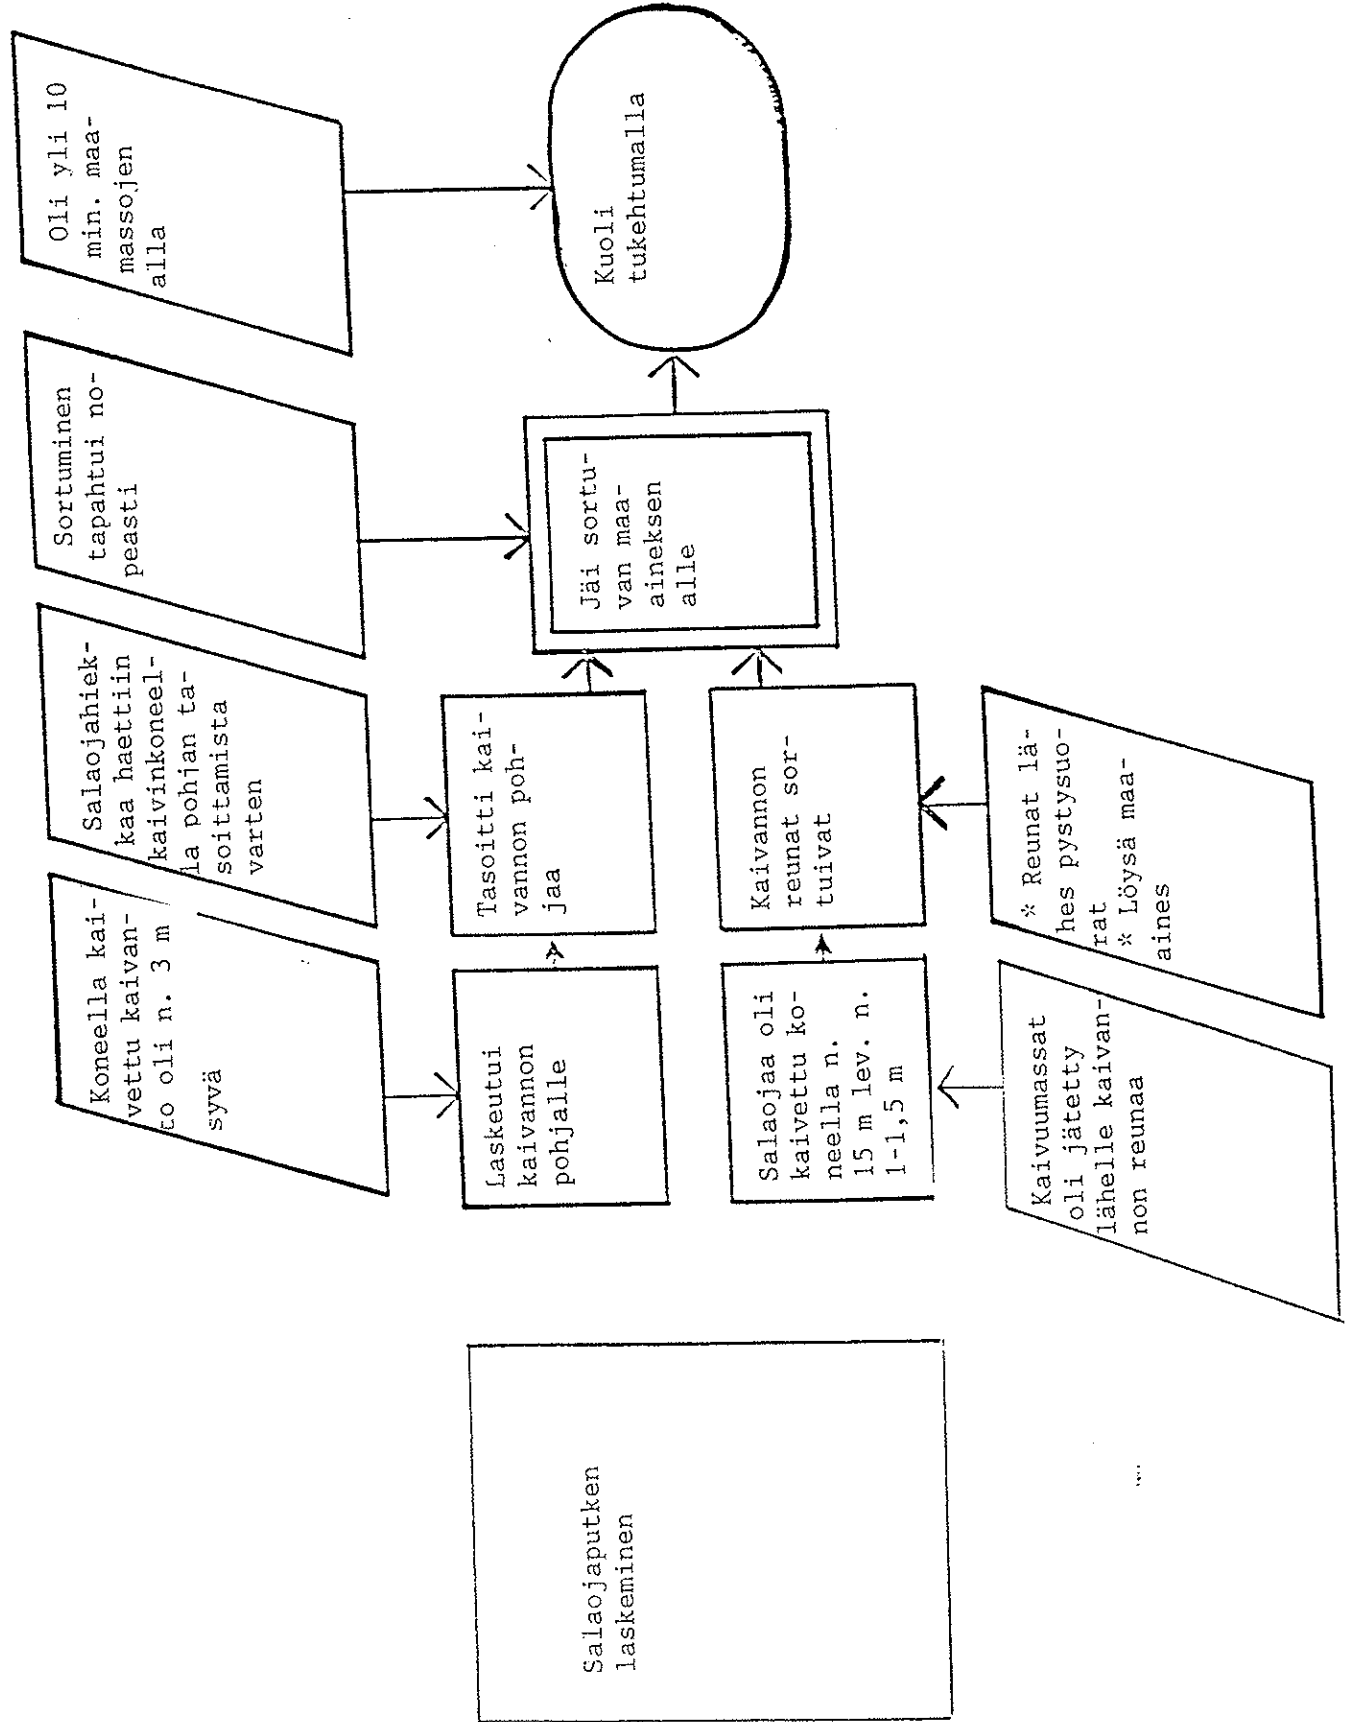
- Kaavio tapahtumista ja niissä vaikuttaneista tapaturmatekijöistä

## 2. Tapaturmaan johtaneet tekijät

Maan laatua ei oltu selvitetty ennen kaivuutyön aloittamista. Kaivinkoneen kuljettajalle ei näin ollen oltu annettu selviä ohjeita tarvittavista kaivannon reunan kaltevuuskulmista.

Tiedossa ei ole, millaisia ohjeita tai millaista kaivannon reunan kaltevuuskulmaa vastaava mestari oli kaivinkoneen kuljettajan käskenyt käyttää kaivintyössä. Hänen oman kertomansa mukaan hän ei ollut seurannut kaivantotyön edistymistä. Kaivanto oli valmistettu aamupäivän kuluessa yhtäjaksoisesti ja vastaava mestari ei tänä aikana ollut paikalla käynyt. Ilmeisesti tarkkojen ohjeitten antamisen ja kaivinkoneen kuljettajan kokemuksen puute olivat syynä siihen, että löysään silttiin kaivinkone teki melko pystyn kaivannon reunan.

Jälkikäteen suoritettussa tarkastuksessa on todettu, että kaivannon reunat olivat kutakuinkin pystysuorat siltä osin, mistä kaivanto ei ollut sortunut. Maalaji oli 2,8 metrin vahvuudelta silttiä ja siitä alaspäin pehmeää ja kosteaa silttiä. Löyhä siltti olisi edellyttänyt kaivannon reunan huomattavan suurta kaltevuutta, etenkin kun kaivannon syvyys oli yli 3 metriä.

Kaivantoa kaivettaessa oli kaivinkone nostanut maamassat lähelle kaivannon reunaa. Kosteat maakasat aiheuttivat painetta kaivannon reunoihin ja olivat myötävaikuttamassa kaivannon sortumiseen.

Kaivinkone tärästi maata kaivaessaan ja lähtiessään hiekkaa hakemaan. Myös tällä tärinällä on voinut olla vaikutusta maamassojen sortumiseen.

Kaivantojen tekemiseen tulee tehdä riittäväällä asiantuntemuksella suunnitelmat, jotka selvitetään myös työtä suorittaville henkilöille. Suunnitelmia varten on maan laatu selvitettävä ja määriteltävä tarvittavat seinämien kaltevuudet maan laadun ja kaivannon syvyyden perusteella. Nämä ohjeet on annettava kaivinkoneen kuljettajalle ja varmistuttava siitä, että hän on ne ymmärtänyt.

Mikäli kaivantoja ei voida tehdä riittävän loiviksi, on suunniteltava kaivannon reunojen tuenta. Tuentaa on käytettävä aina, milloin on sortuman vaaraa maa-  
lajista tai muusta syystä johtuen.

Työnantajan velvollisuus on antaa työntekijöille tiedot maankaivun aiheuttamista vaaroista sekä niiden torjuntatoimenpiteistä. Työnjohtajan on varmistauduttava siitä, että annetut ohjeet on ymmärretty ja että niitä noudatetaan.
