TOT-RAPORTTI

YTOT 4/04

Laatoittaja putosi nojatikkailta

TOT-RAPORTIN AVAINTIEDOT	
Tapahtumakuvaus	Itsenäinen työsuorittaja (laatoittaja, 37 v.) putosi nojatikkailta noustessaan omakotirakennustyömaalla laastiämpärin kanssa toiseen kerrokseen.
Ammatti	Laatoittaja
Toimiala	Talonrakennus 45 B
Työmenetelmä tai tehtävä	Nousi toiseen kerrokseen
Koneet ja laitteet	Nojatikkaat

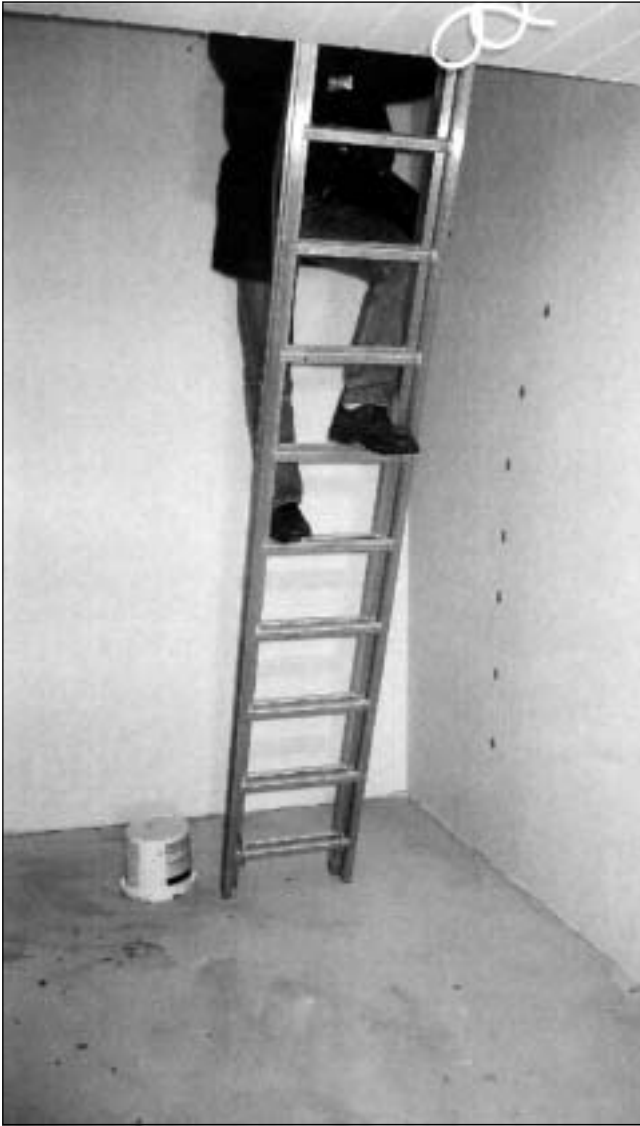
Putoamishetkellä NN oli ollut nousutienä käytetyillä nojatikkailta jalkojen ollessa ilmeisimmin noin 1,50-1,70 m:n korkeudella lattiasta. NN oli kantanut tasoitemassaämpäriä toisessa kädessään. Edellä kuvattu on voitu päätellä tapaturmapaikalla tehdyssä tutkinnassa, jolloin oli käytössä suoritetun poliisitutkinnan tiedot ja valokuvat (kuvat 1-3).

Kuva 1. NN:n noin sijainti putoamista ennen.

Rakennustyömaalle on järjestettävä asianmu- kaiset portaat tarvittavine kaiteineen nousutieksi kerrosten välille.

Mikäli lopullisia portaita ei voida taikka halu- ta käyttää esim. turmeltumisvaaran takia työ- maan nousutienä, on järjestettävä asianmukai- nen nousutie tilapäisiä portaita käyttäen.

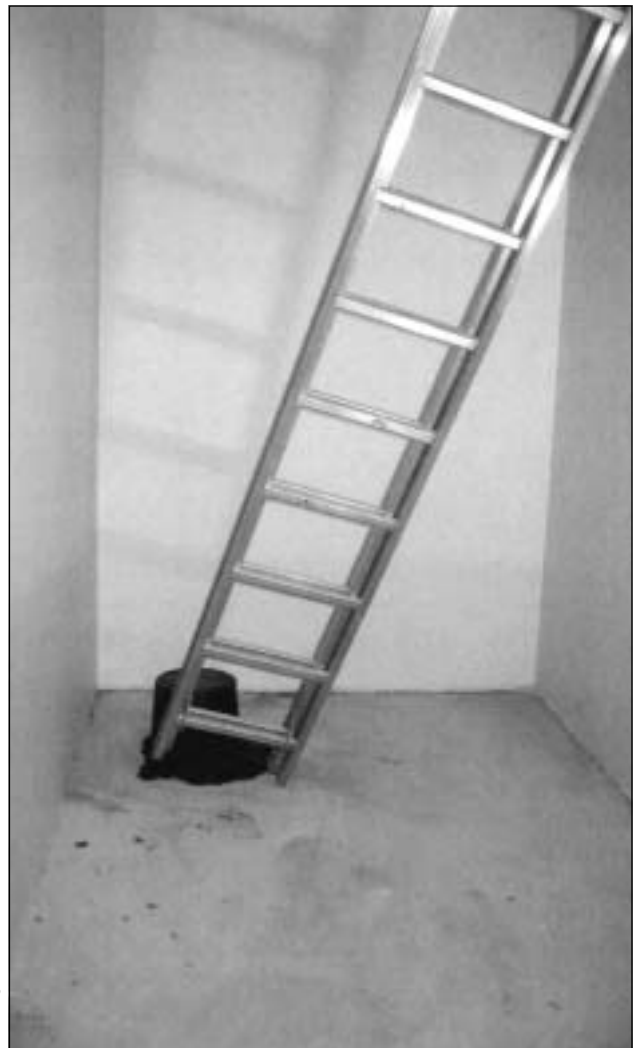
tävää ämpäriä (kuvat 2 ja 3). Levitettyään työkohteessa massa-annoksen NN oli palannut pohjakerrokseen valmistamaan uutta annosta tasoitemassaa. Edellä kuvattu työvaihe oli toistunut useita kertoja. Ollessaan kiipeämässä nojatikkaita ilmeisesti niiden puolivälissä NN oli jostain syystä pudonnut ensimmäisen kerroksen betonilattialle.

Nojatikkaat eivät olleet liukuneet lattiaa pitkin, vaan olivat ilmeisesti pysyneet alapäästä alkuperäisellä paikallaan. Nojatikkaiden yläpää oli mahdollisesti siirtynyt sivusuunnassa, niin että ne jäivät tapaturman jälkeen kallistuneeseen asentoon porrasaukkoon (ks.kuva2).

Kuva 2. Tikkaat vinossa putoamisen jälkeen, laastiämpäri.

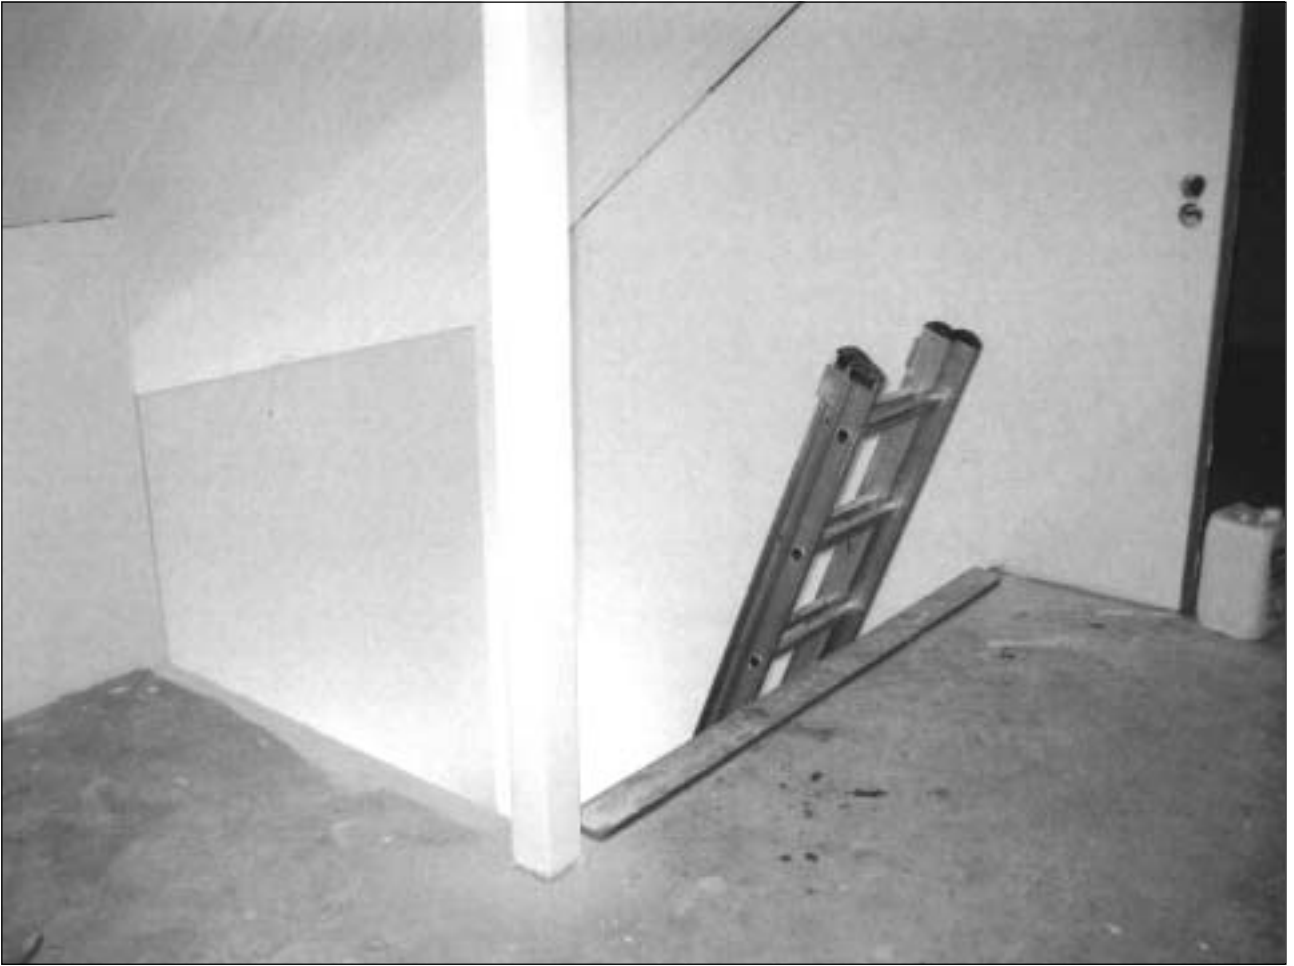
Kuva 3. Nojatikkaiden yläpää 2. kerroksessa.
